原子炉格納容器調査による炉内状況の推定

2015年9月11日

東京電力株式会社
滝沢 慎

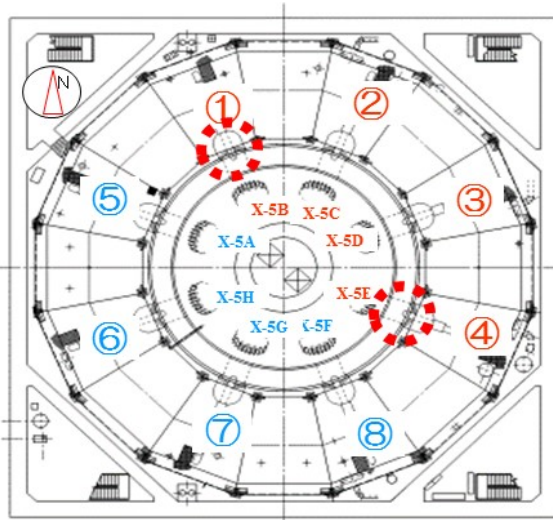
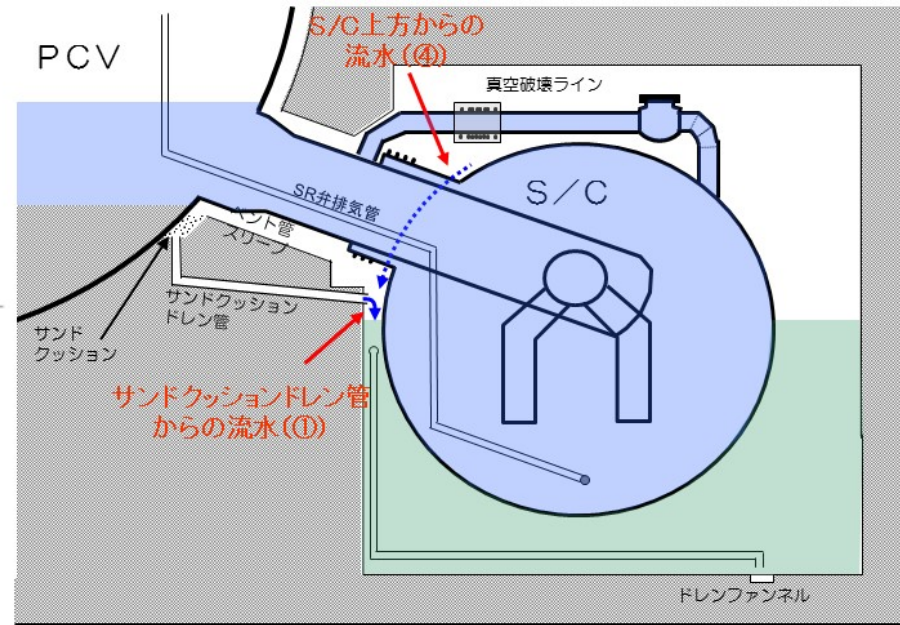
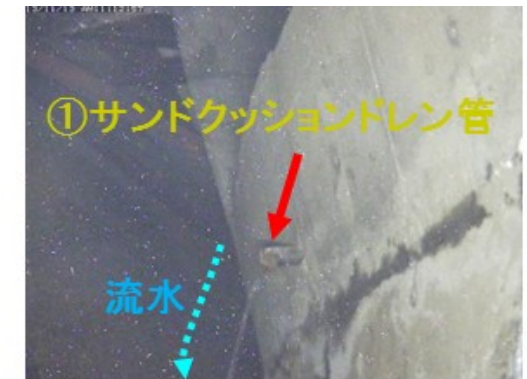
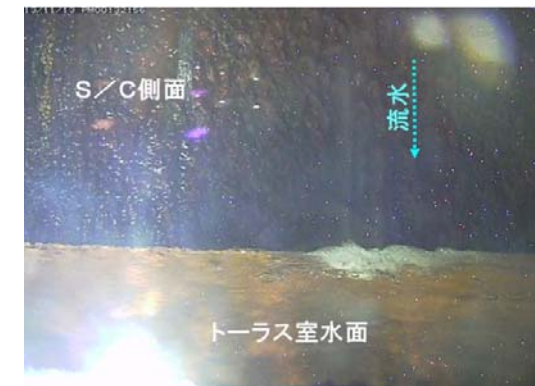
- 2013年11月、水上ボート型調査装置を用いて、トーラス室内のベント管下部について画像及び線量データを取得
- サンドクッションドレン管破損部からの流水（①）及びベント管両脇（④）からS/C表面をつたって流れる水流を確認
- サンドクッションからの漏えいは、ドライウェル部から直接の漏えいがある場合であり、PCVがPCV内に落下した燃料の影響を受けた可能性を示す
- 画像より漏えい量を推定すると、S/C表面 $0.74\sim 3.2\text{m}^3/\text{h}$ 、ドレン管 $0.15\text{m}^3/\text{h}$ 程度（参考：炉注水量 $4.4\text{m}^3/\text{h}$ ）

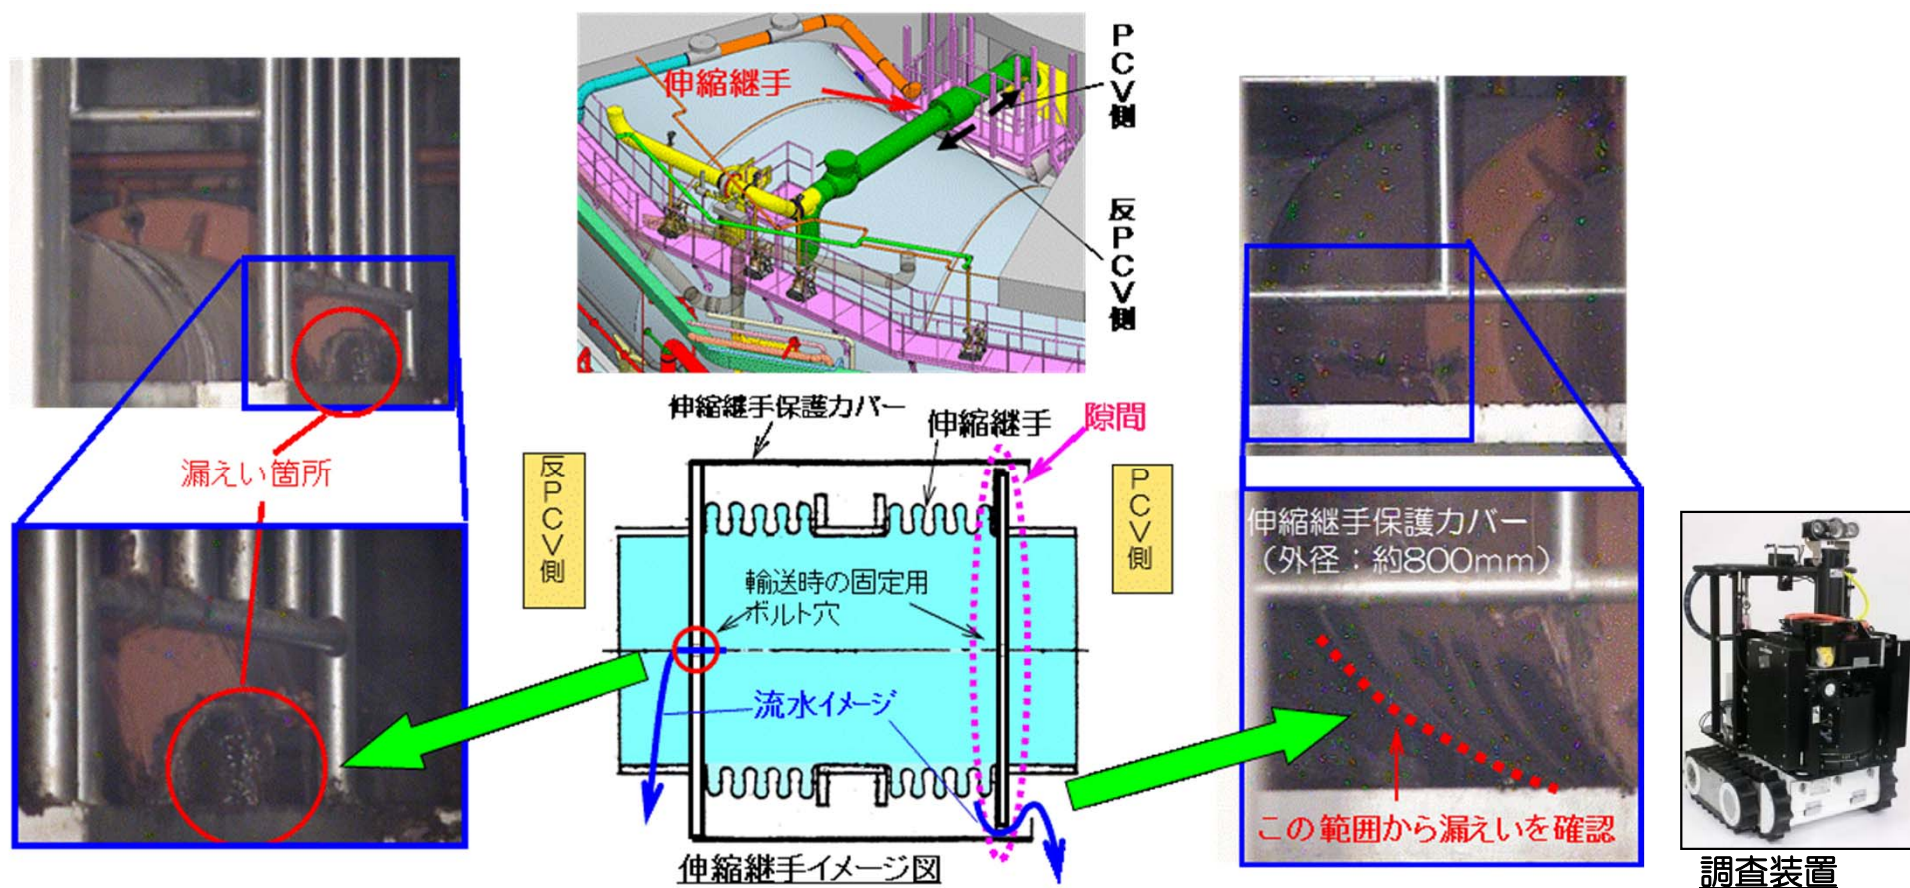
- 2014年5月、S/C上部調査装置により調査を行い、前頁④について真空破壊ラインの伸縮継手保護カバーからの漏えいを確認した
- 上記以外で真空破壊ライン、S/C上部の漏えいは見つからなかった

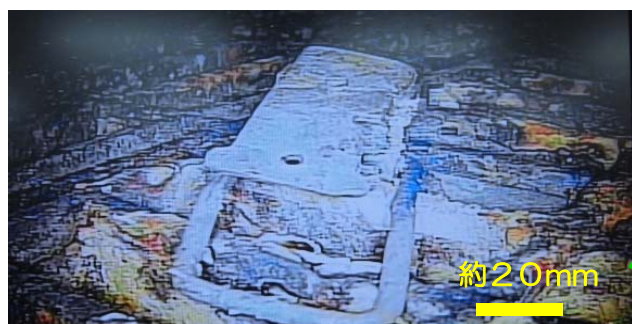
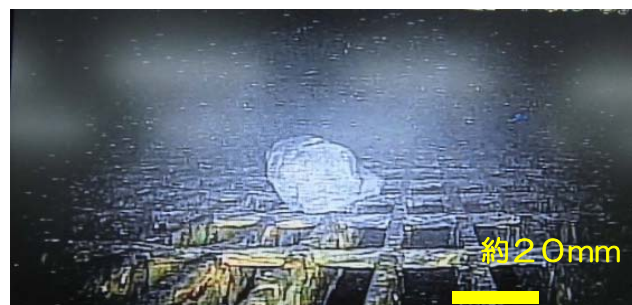
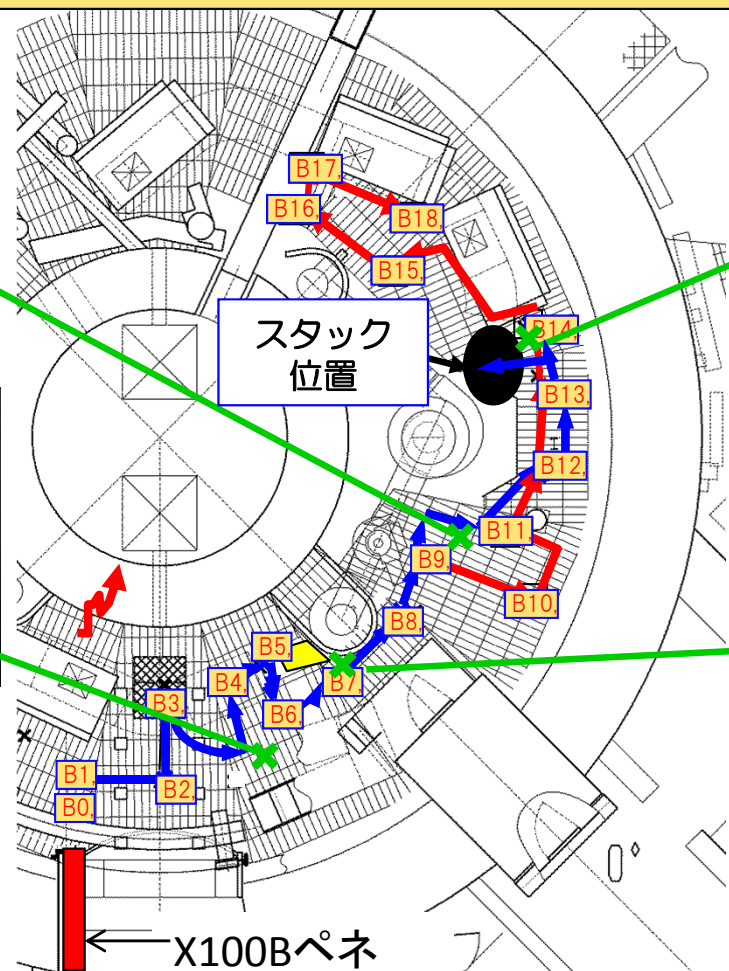
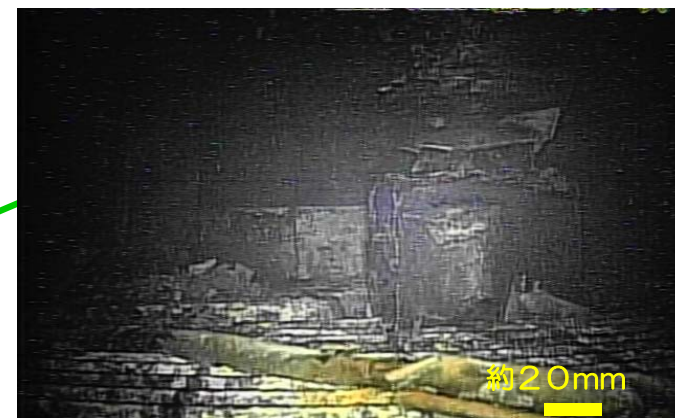
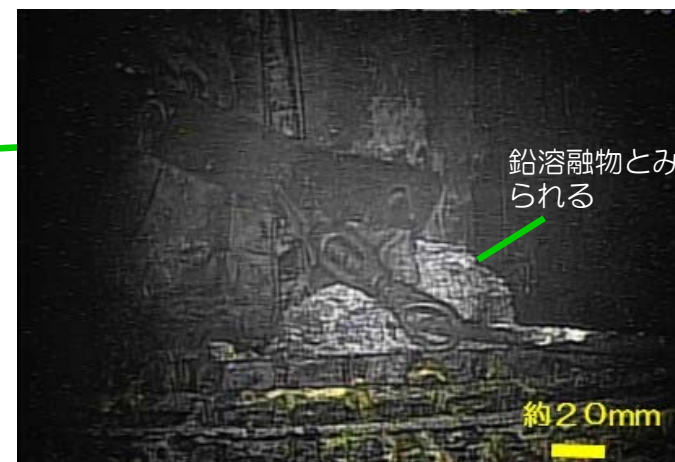
- 線量率：約5~10mSv/h 場所による明確な依存性は見られない
- 温度：約18~21℃ 場所による明確な依存性は見られない
- PCV1階グレーチング上の機器に目立った損傷は見られない
- 溶融した鉛らしきものが観察されたことから、PCVは鉛の融点（328℃）以上を経験したとみられる。他の落下物についても物の特定、経験温度の推定等を実施中

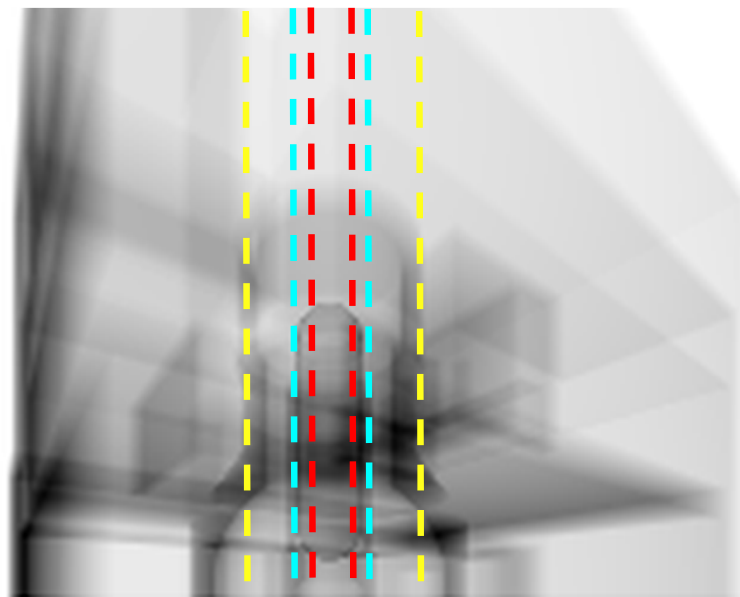
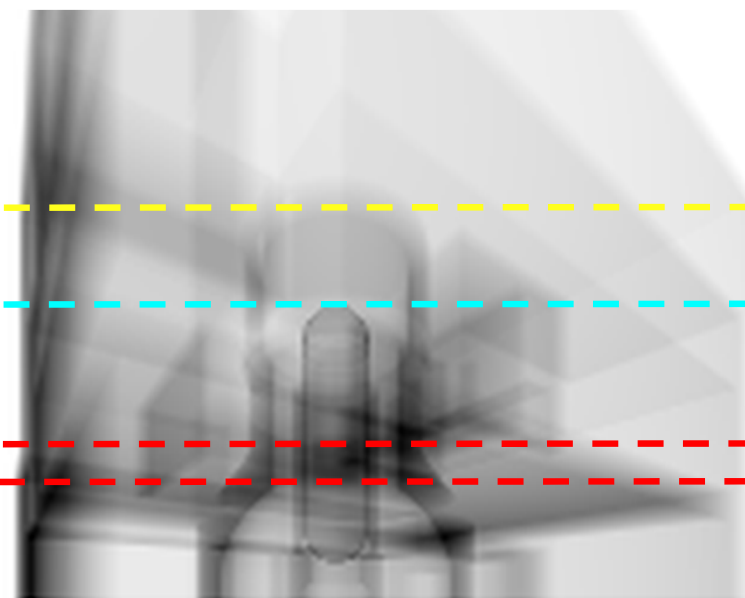
- 鮮明ではないが、測定データでは、
図面から予想される、見えるべき
位置に機器等が確認できている
- また、格納容器・原子炉の境界も一致
- しかしながら、もともとの炉心位置には
高密度物質（燃料）を確認することが
できない

※密度の高い物質があるところで多くのミュオンが吸収されるため、黒く見える。

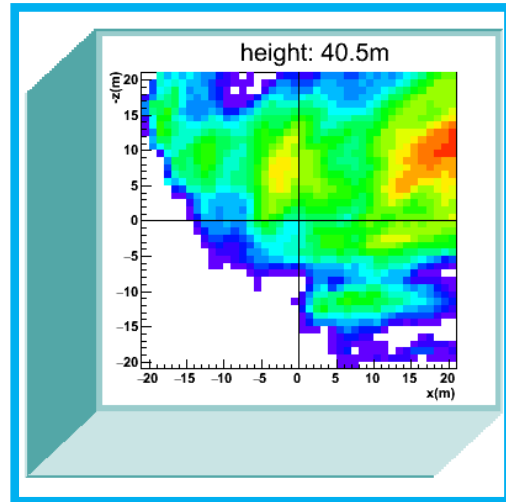
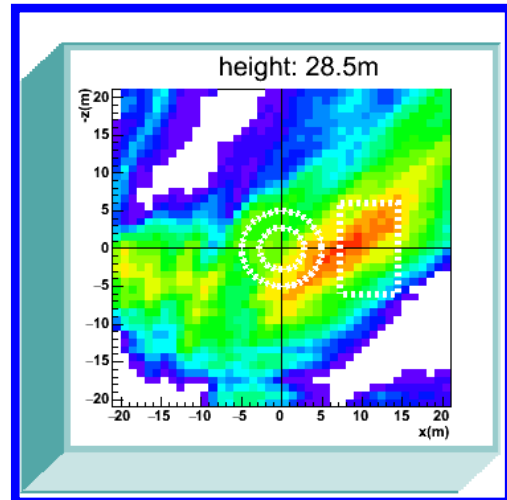
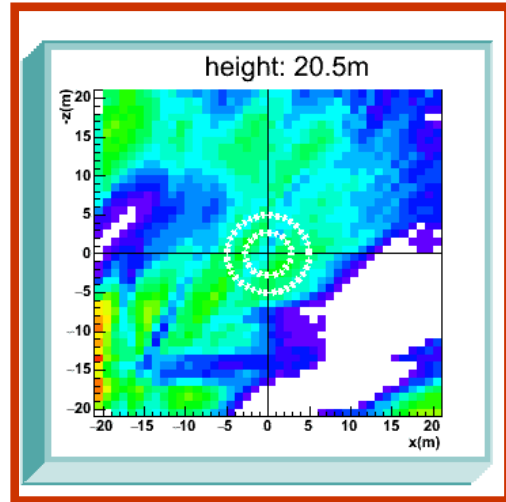
■ 2つの測定器の測定結果を合成することで、高さごとの高密度物質の分布を表示すると、使用済み燃料プール（SFP）には高濃度物質が見られ、炉心部には高濃度物質は見られない

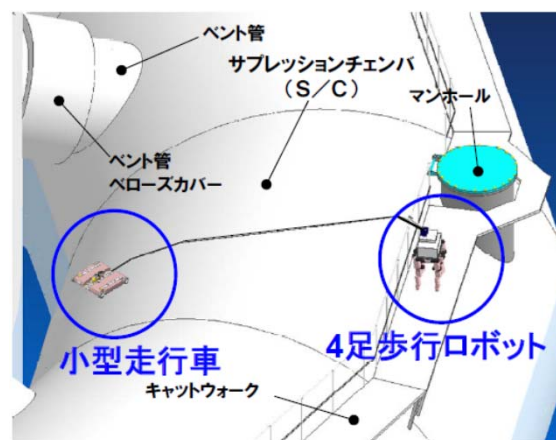
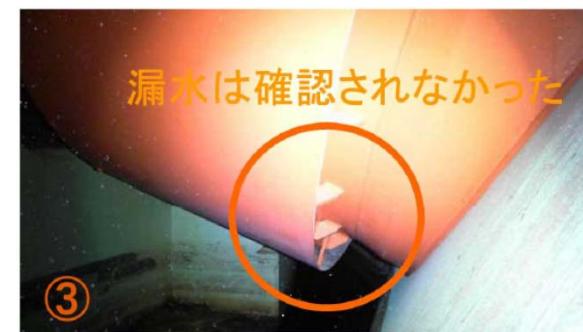
調査結果例

- 2012年3月、ケーブル先端にカメラ、線量計、温度計を取り付けた調査装置をPCV内に挿入した。その後の調査で、PCVの水位は約30cmと判明。（ベント管オーバーフロー高さ34.4cmと同等）
- 2013年12月～翌3月、四足歩行ロボットを用いてベント管下部の調査を実施したところ、全てのベント管において調査部位に漏えいは見られなかった

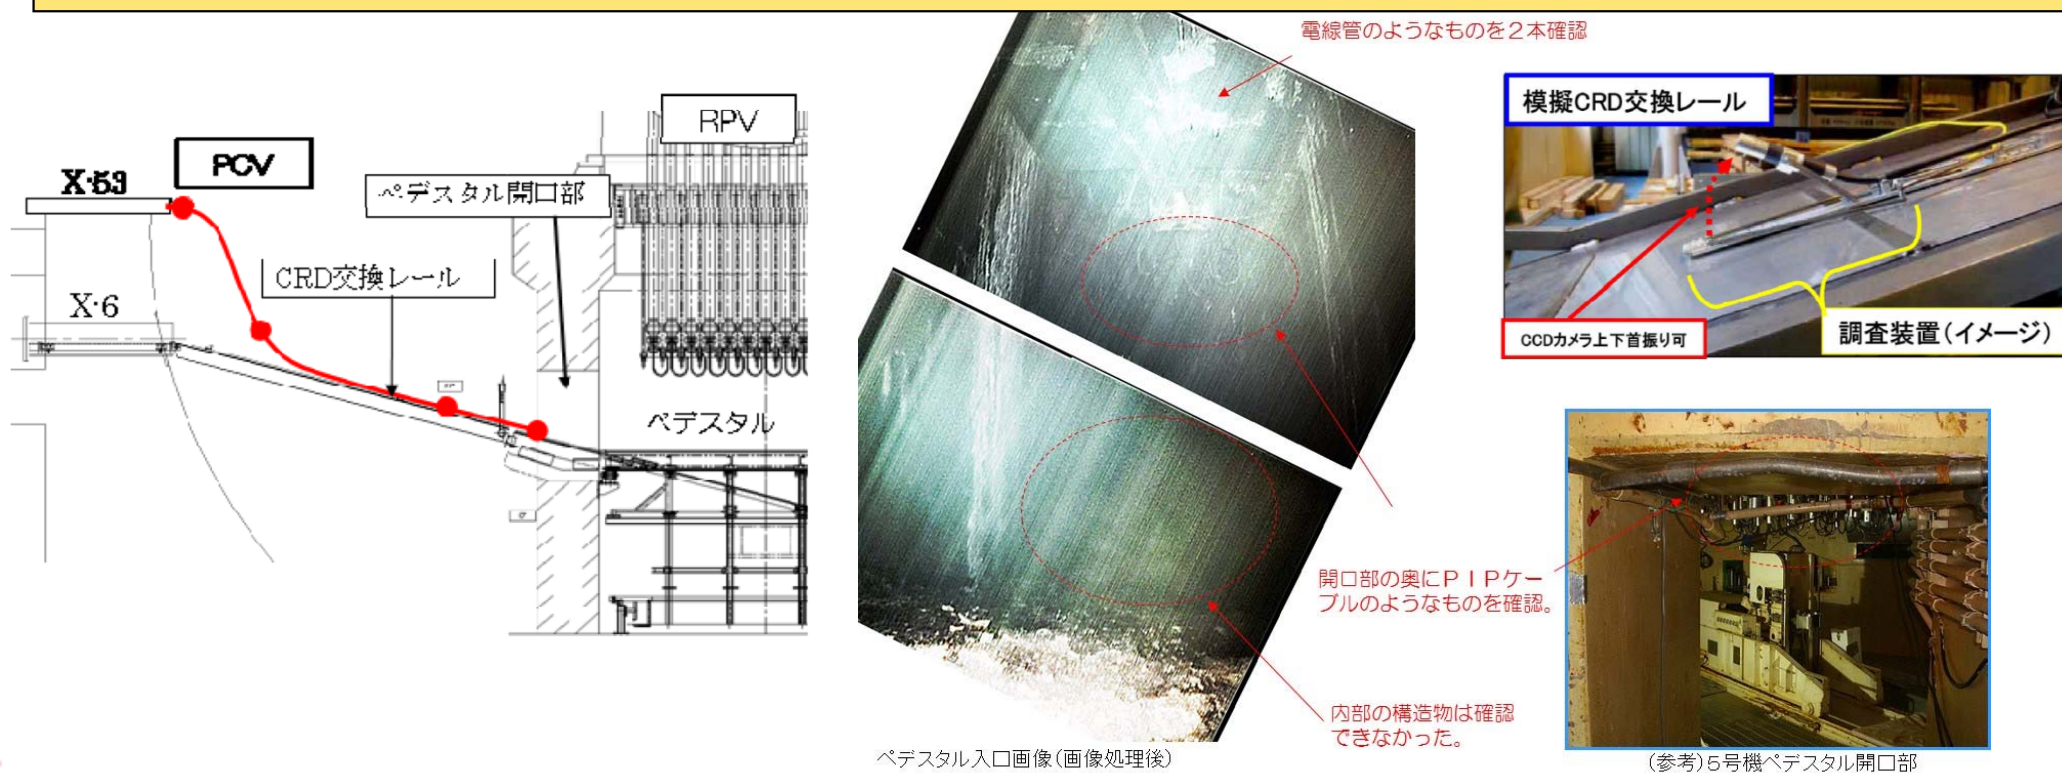
- 2013年3月、ケーブル先端にカメラ、線量計、温度計を取り付けた調査装置をPCV内に挿入した
- ペDESTAL開口部からペDESTAL内を撮影した結果、制御棒位置指示計用ケーブルが確認され、開口部近傍ではRPV下部に大きな損傷がないと考えられる
- CRD交換レール上の線量率は、24~36Sv/h。ペDESTAL開口部に近づいても燃料デブリへの接近を示唆するような急激な線量上昇はみられなかった。

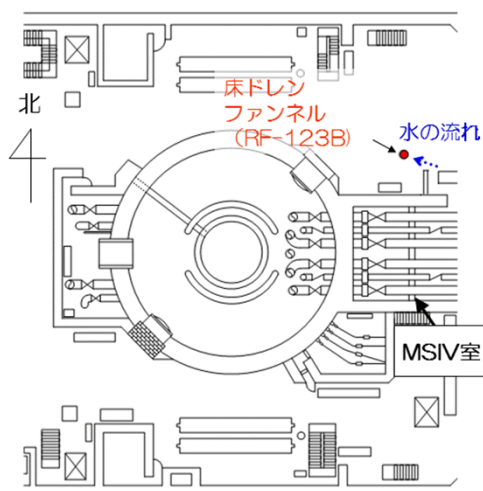
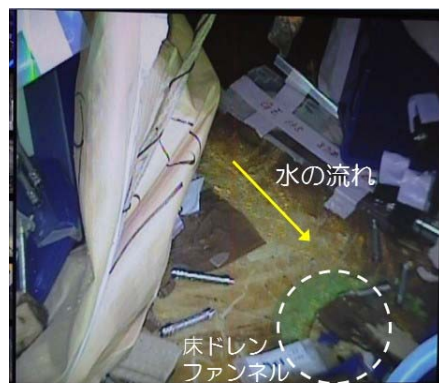
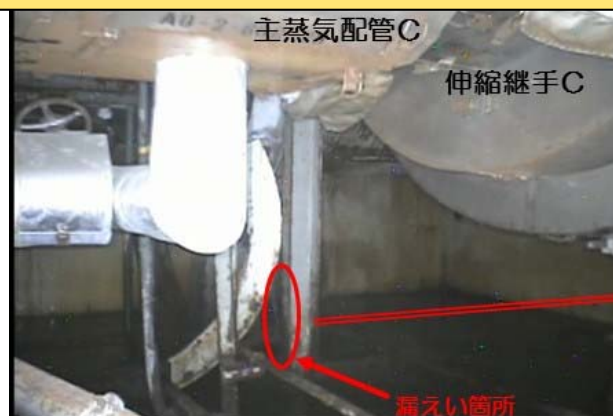
主蒸気配管D（主蒸気配管Cの奥側）

- 2014年1月、主蒸気隔離弁室扉付近から近傍のファンネルに向かう水流を発見。その後、パンチルトカメラ、内視鏡による調査で主蒸気配管Dからの漏えいを確認
- 漏えい量は、画像からの分析により $1.2\sim 4.5\text{m}^3$ と推定（注水量 4.5m^3 ）
- 当該主蒸気管の高さと、水頭圧から推定される水位とは整合しており、この漏えい部は主要な漏えい部と考えられる

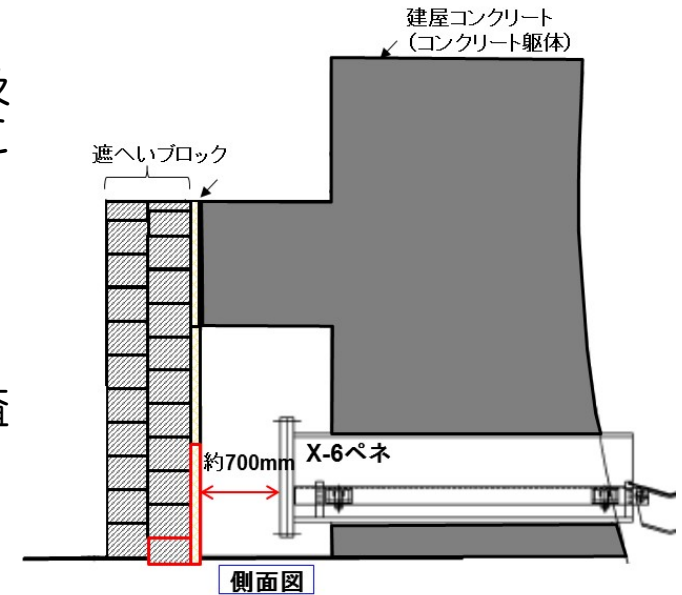
- 2015年6月11日から7月8日、X-6ペネ前に設置されている遮へいブロックの取り出し作業を行ったが、最下段ブロック及び最下段鉄板 (右図中赤色部分) が固着しており、取り外すことができなかった。
- 11月末を目途に固着解除及び取り外しを行うべく準備中。
- また、X-6ペネ周りの撮影、測定を実施したところ、高線量、溶融物の溶出が確認された。ブロック撤去完了後のA2調査実施までの工程については、X-6ペネ周辺の汚染や溶融物の調査結果を踏まえ策定する。

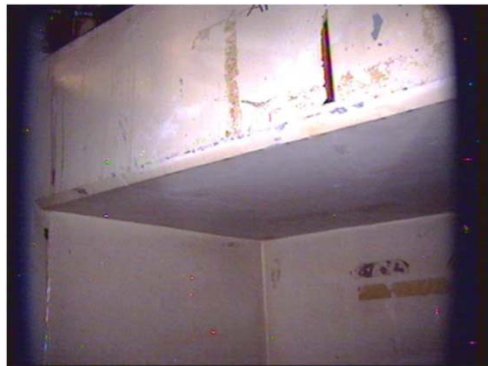
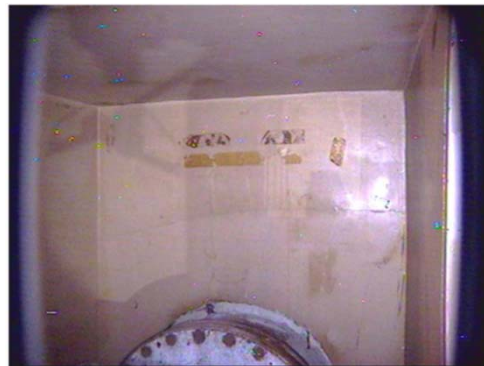
- X-6ペネ周辺の躯体の天井部及び壁面に大きな損傷は見られない
- X-6ペネ表面に多少の錆はあるが大きな損傷は見られない
- X-6ペネフランジから床面に溶け出た跡が確認された
- X-6ペネフランジ中心部で1000mSv/hを超える線量が確認された

- * 溶け出たものについては以下のことが推定される
- ・ ペネフランジ用Oリング
 - ・ CRD交換機用ケーブル被覆材
