# ドローンを活用した1号機原子炉格納容器内部調査について

2024年9月13日

## 東京電力ホールディングス株式会社

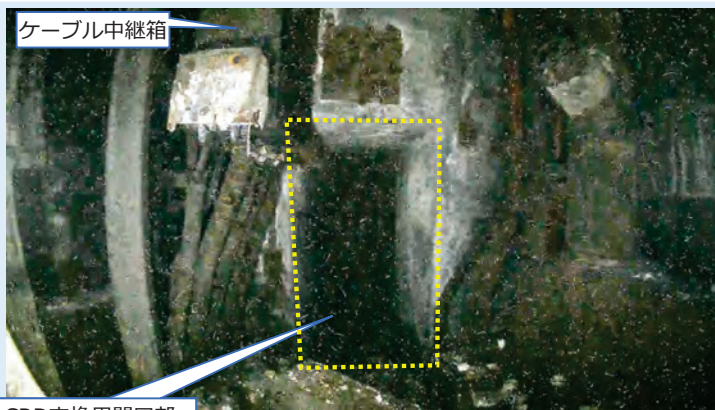
- 写真①：ペDESTAL外から見たCRD交換用開口の様子。開口部前には落下物があるものの、ペDESTAL壁に大きな損傷はない。既設構造物は経年劣化と考えられる変色があるが、概ね形を保っている

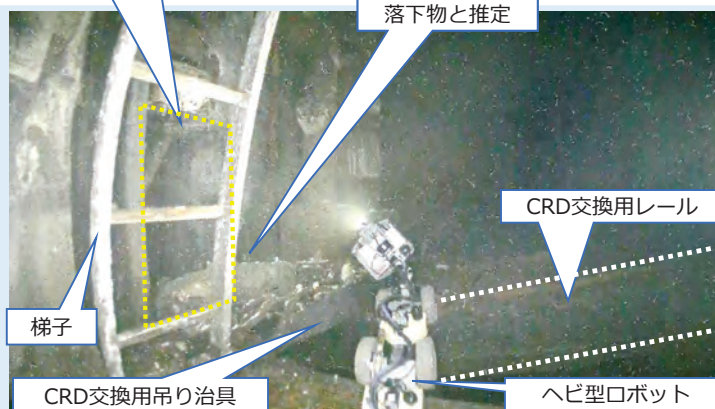
- 写真②：CRD交換用開口部前のヘビ型ロボットを俯瞰した写真。2月28日の調査でCRD交換用レール周辺に、目立った障害物が確認されなかったため、計画通りヘビ型ロボットにてCRD交換用レールから無線中継を実施

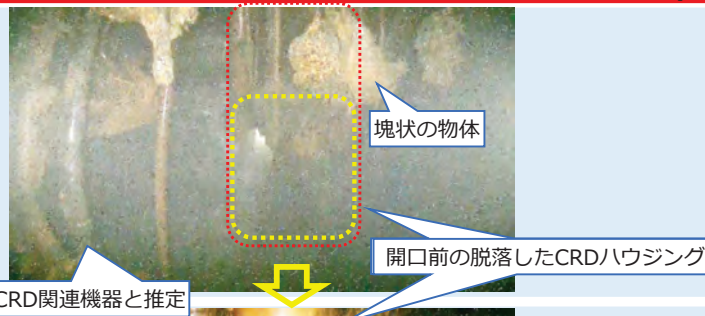
- 写真①：CRD交換用開口部付近をペDESTアル内から撮影した写真。赤点線部が開口部を塞いでいる脱落したCRDハウジングである。

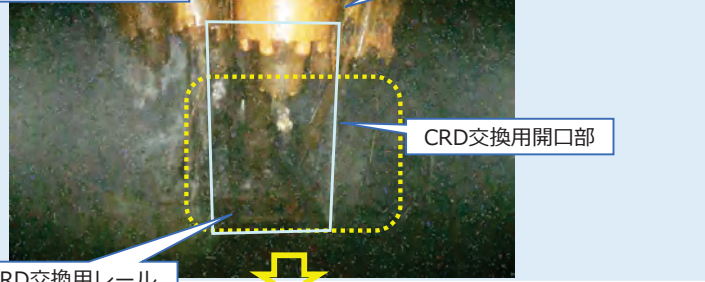
- 写真②：写真①の黄色点線枠の写真。脱落したCRDハウジングは1つでは無く、複数のCRD関連機器がまとまって脱落している。

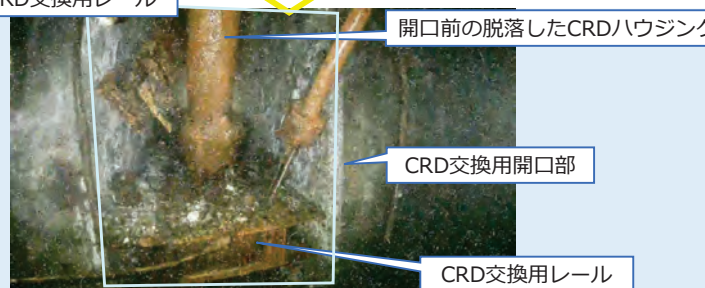
- 写真③：写真②の黄色点線枠の写真。脱落したCRDハウジングの下部はCRD交換用レールの上には落下していると推定。

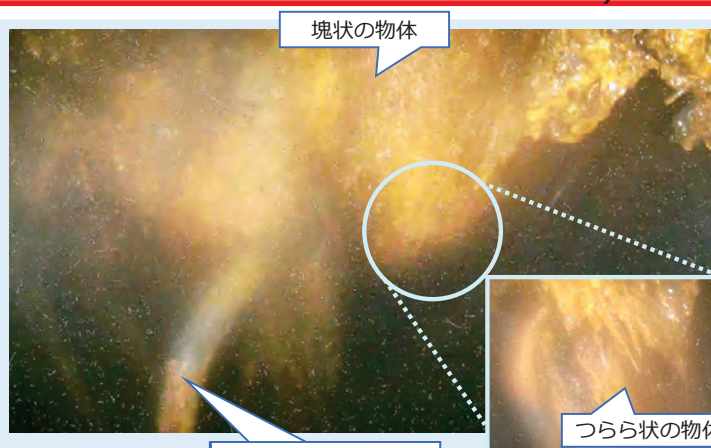
- 写真①：CRD交換用開口部付近の脱落しているCRDハウジングの上部の塊状の物体。塊状の物体の中にはつらら状になっている部位がある。上部に集中して固まっていることから、上方より移行してきたものと推定。

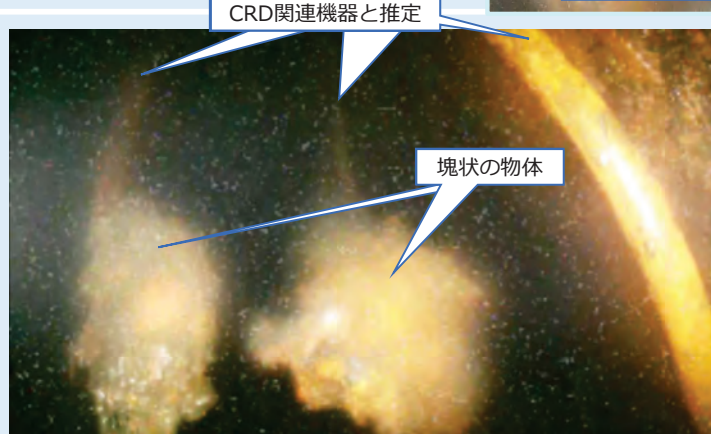
- 写真②：CRD交換用開口部付近の脱落しているCRDハウジングよりもペDESTアル内側にある塊状の物体。CRD関連機器にぶら下がるように固まっている。写真①と同様に、上方より移行してきたものと推定。

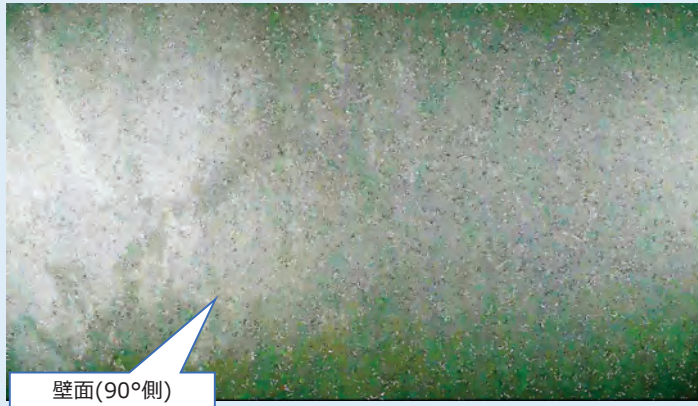
■ 写真①：ペDESTAL内 90°側のペDESTAL壁面の様子。一部変色がみられるものの、著しい損傷は確認されず、コンクリートが残存している。なお、当該壁面には、震災前より既設設備はないため、機器は確認されていない。

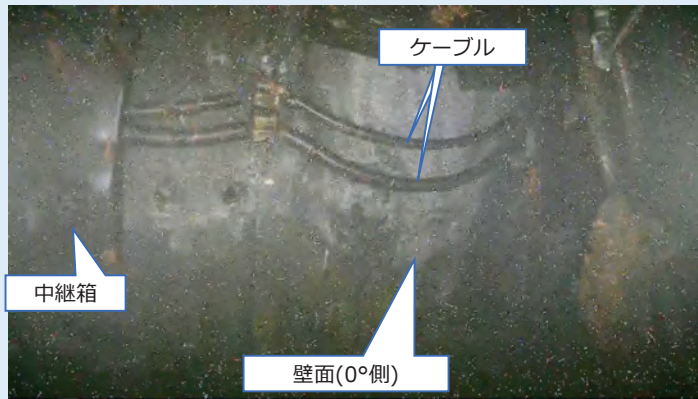
■ 写真②：ペDESTAL内 0°側のペDESTAL壁面の様子。写真①と同様に一部変色があるが、著しい損傷は無く、コンクリートが残存している。また、ケーブルの中継箱等が確認されており、変色及び変形していると推定。

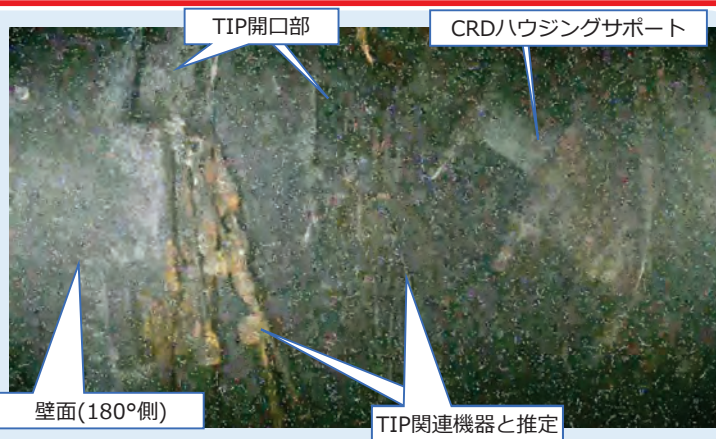
■ 写真①：ペDESTAL内 180°付近の様子。既設のTIP開口部があり、TIP関連機器と推測される機器が下方方向に垂れている。ペDESTAL壁面については、0°および90°付近と同じく著しい損傷は確認されていない。

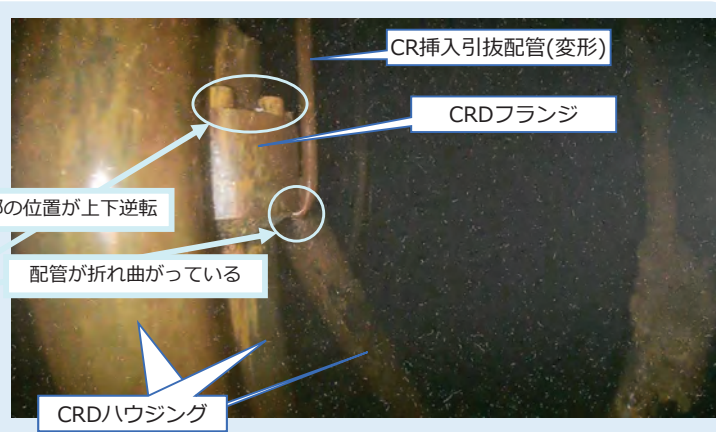
■ 写真②：正位置と上下逆転しているCRDハウジング。挿入引き抜き配管が変形している。

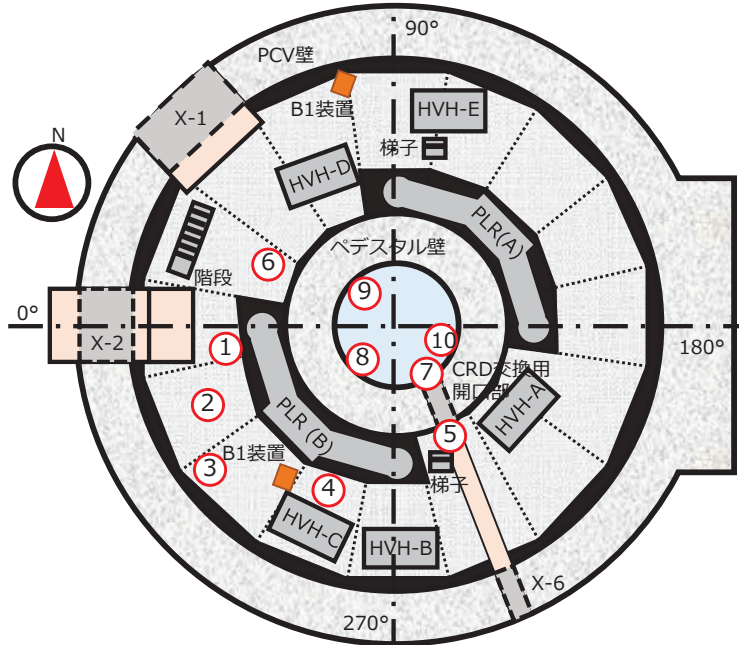
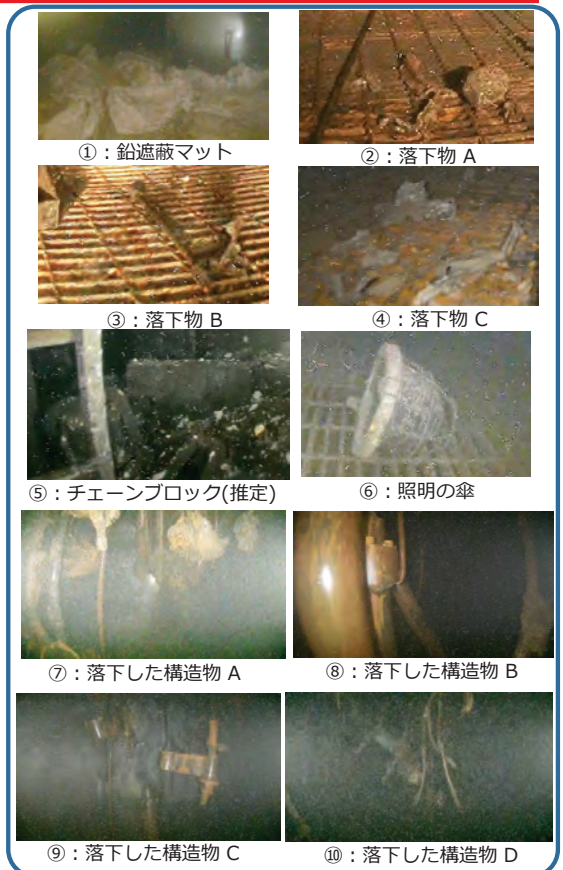
- ペDESTAL外側のグレーチング上には、過去の調査でも確認されている、鉛遮蔽マット等の落下物を確認
- CRD交換用開口部前にはCRDレールを吊るためのチェーンブロックと思われる落下物を確認
- ペDESTAL内ではCRD交換用開口部周辺以外にも、CRD関連機器と思われる脱落した構造物を、壁側に複数確認
