日本原子力学会シンポジウム
東電福島第一原子力発電所の廃炉について
— 廃炉の状況と課題、その対応策 —
2017年3月11日@機械振興会館

事故で分かったこと ～事故進展はどこまで分かったか～

福島第一原子力発電所廃炉検討委員会
事故・課題提言フォロー分科会主査
名古屋大学 山本章夫

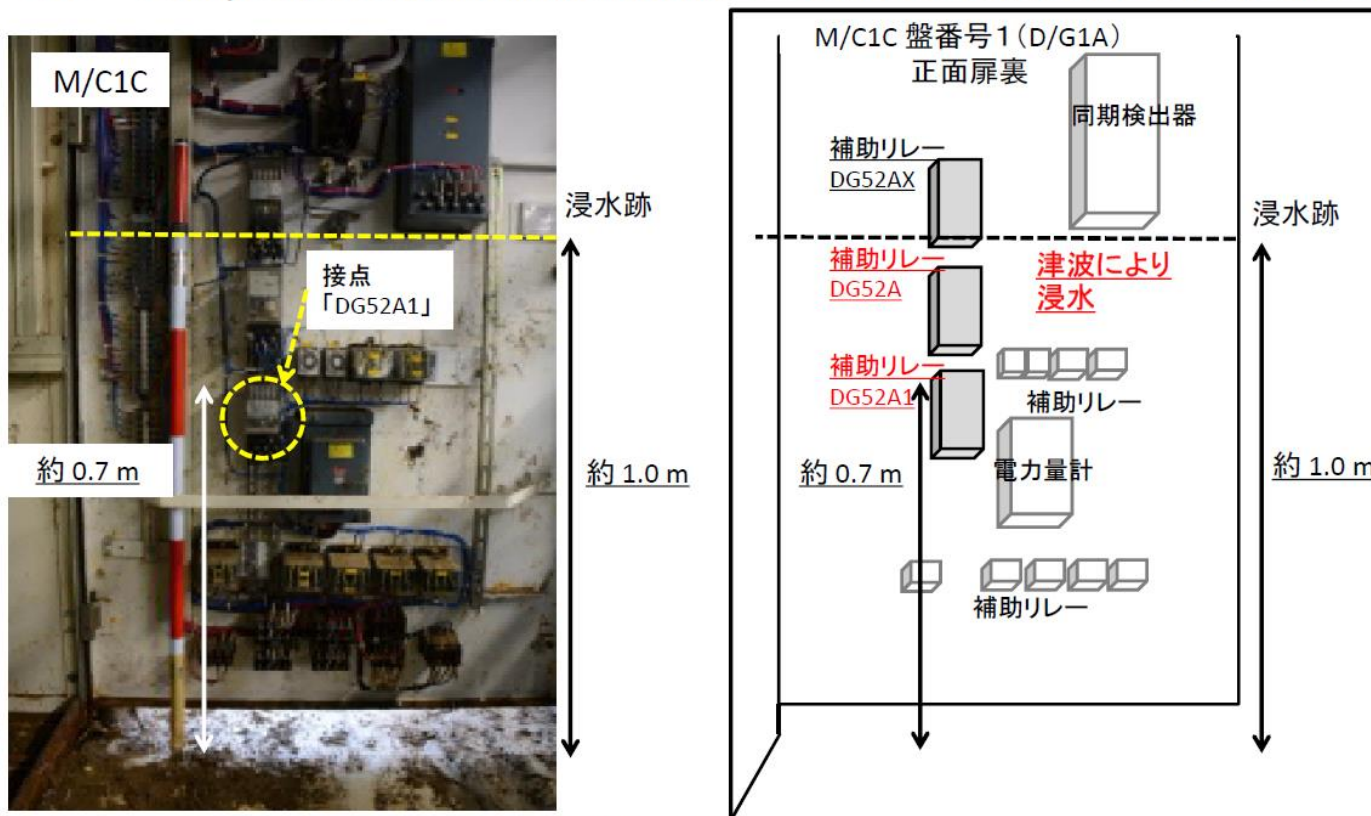
(3-2) D/G1A受電遮断器を開放する制御回路接点の浸水状況

D/G1A 受電遮断器制御回路の補助リレー（接点「DG52A1」）

- 接点「DG52A1」は、M/C1C 盤番号1 (D/G1A) の正面扉裏の高さ約 **0.7 m** に配置。
- 浸水跡は高さ約 **1.0 m** であり、接点「DG52A1」の浸水を確認。
