損傷を受けた構造物のリスク対応

東京大学 鈴木俊一

(強度基準検討分科会 主査)

強度基準検討分科会

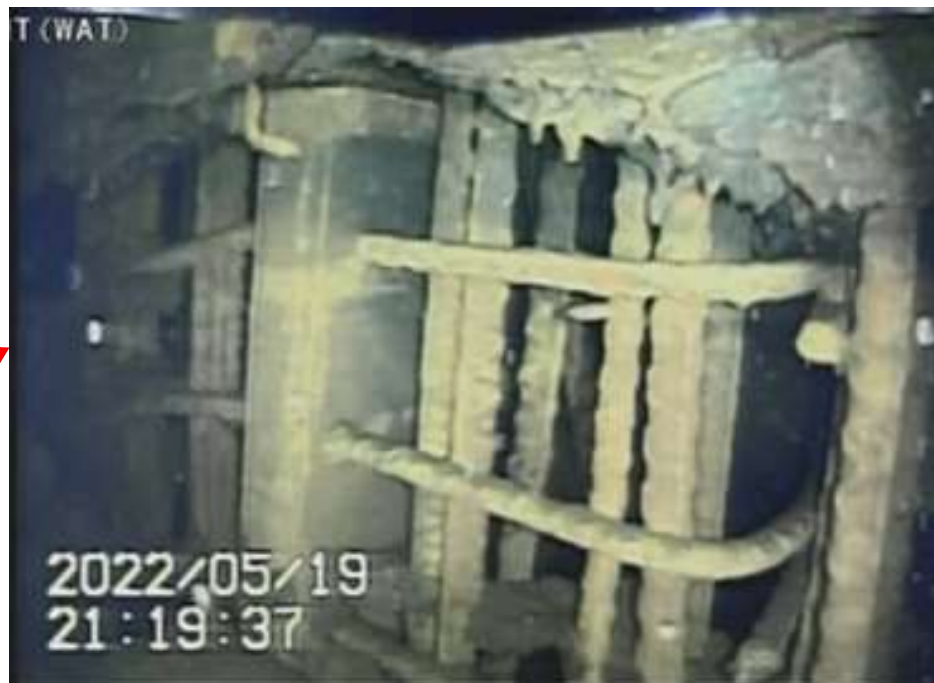
- 事故の影響を受けて**損傷した構造物が存在**
 - 例：1号機のペデスタル（下図）

ペデスタル開口部（右側基礎部）の状況

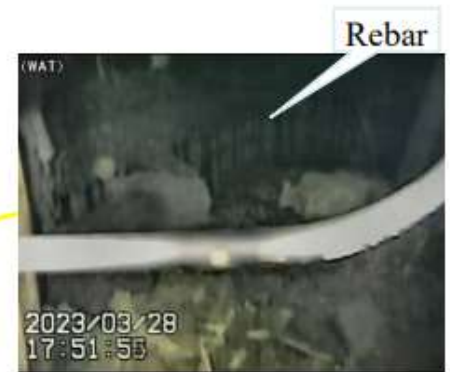
Photo 1: Point ⑧ at pedestal base

The observed base parts show concrete at the lower inner part of the pedestal eroded and rebars exposed.

- Pedestal concrete has been eroded around almost its entire circumference.
- The missing sections are all approximately the same height.

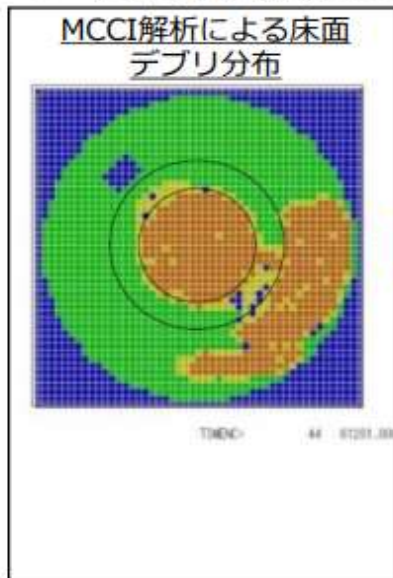
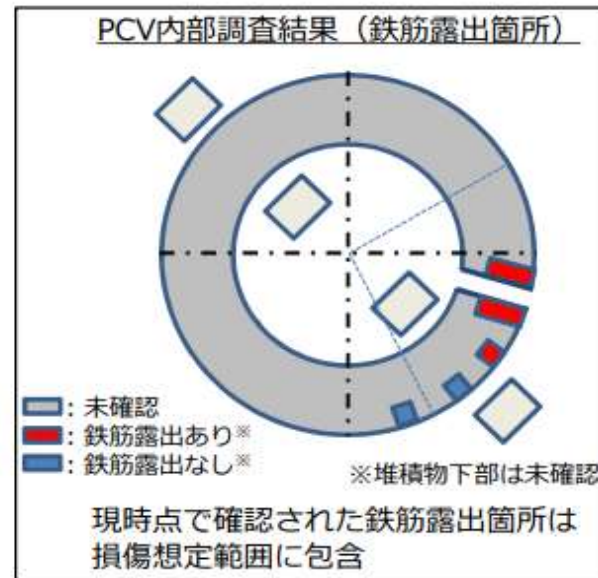
■ ペDESTAL解析モデルの損傷範囲と温度条件

➤ モデル損傷範囲：MCCI解析結果を考慮し設定

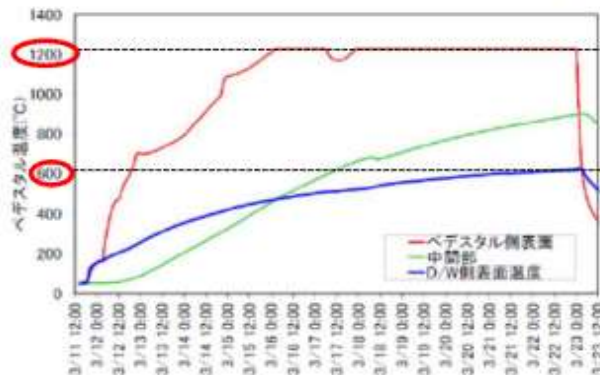
➤ 温度条件：MAAP解析結果を考慮し設定

MAAP解析結果より以下を設定

ペDESTAL内側：1200°C
ペDESTAL外側：600°C

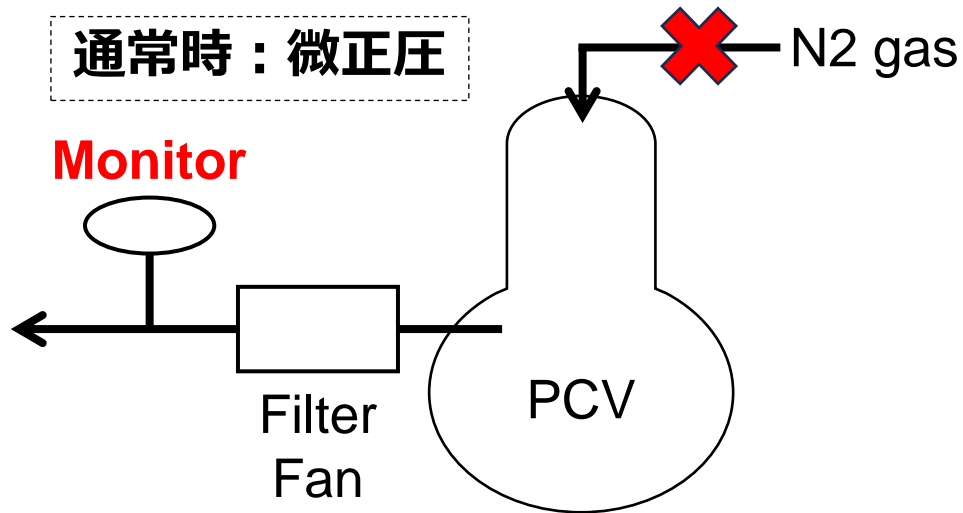
破損の拡大抑制対策

ダストモニタリングシステム
モニタリングポスト

N2ガス封入停止

建屋大型カバー
