# 福島第一原子力発電所 廃炉作業の現状

2020年9月17日

東京電力ホールディングス（株）

福島第一廃炉推進カンパニー

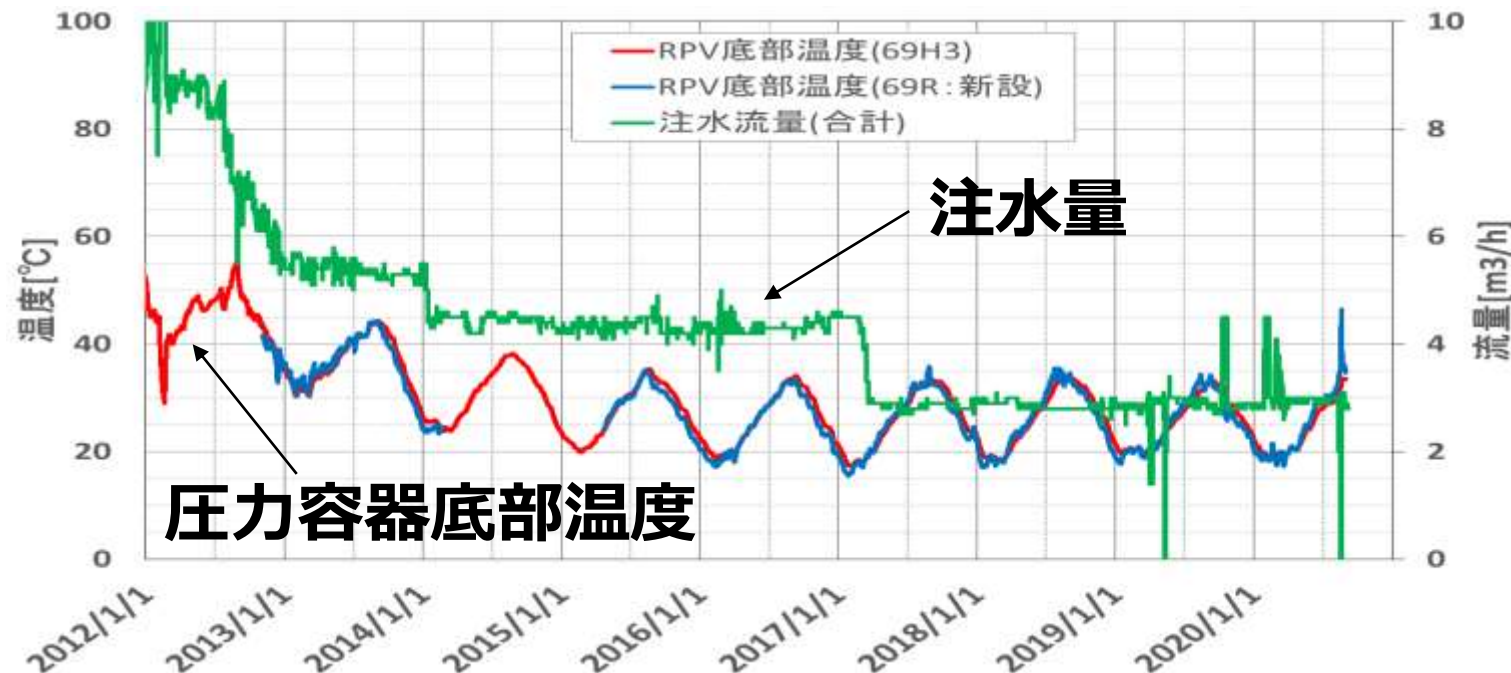
2号機における冷却水注水量と圧力容器底部温度の推移

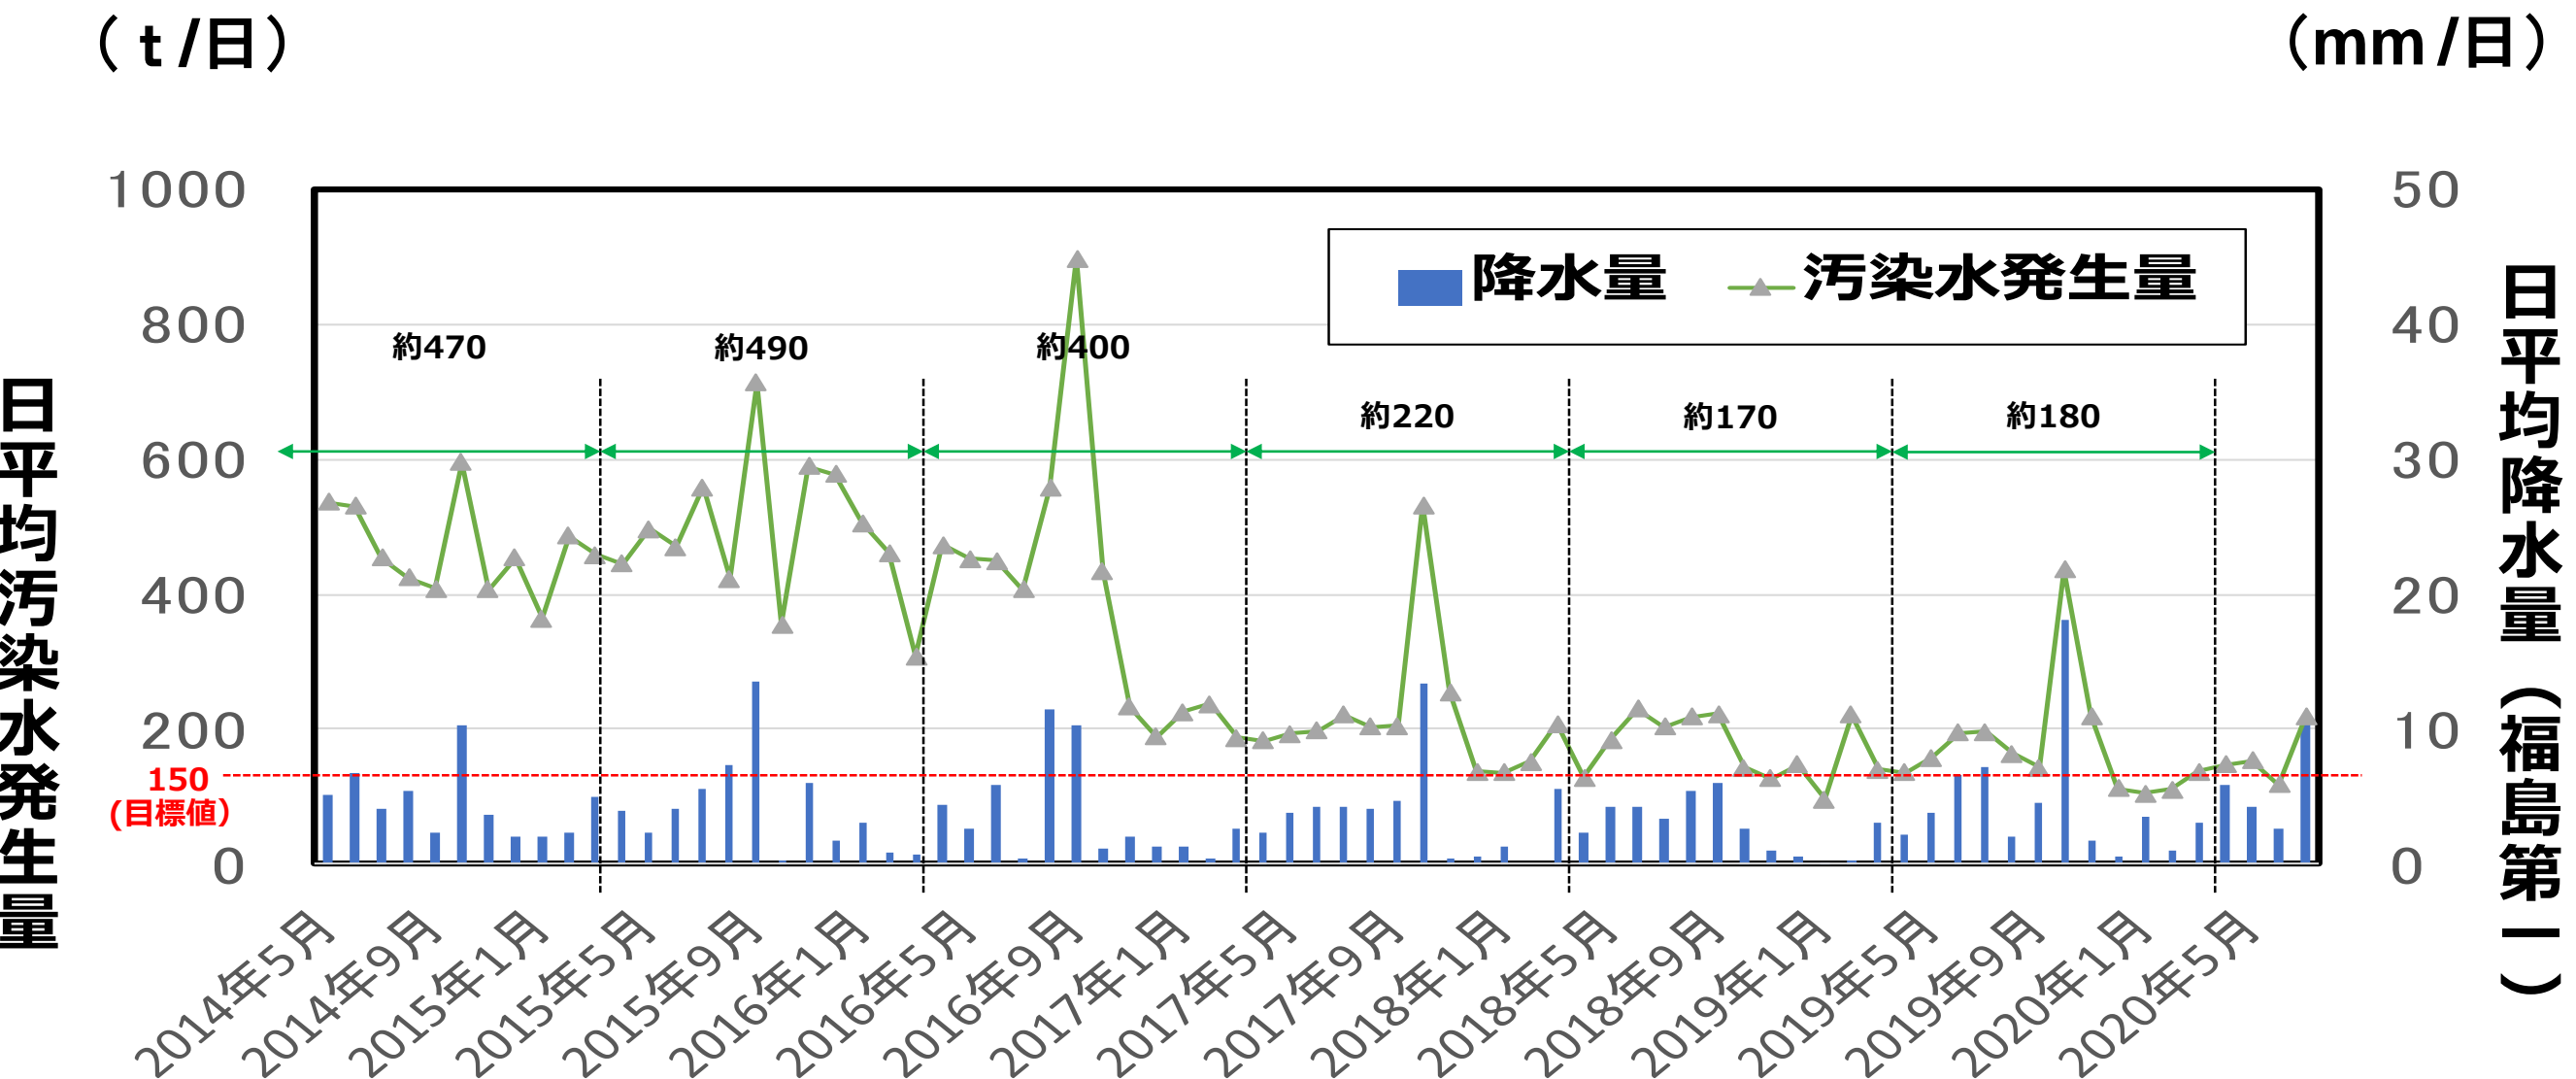
- 「近づけない」対策（地下水バイパス、サブドレン、凍土壁等）を着実に実施した結果、降雨等により変動はあるが、対策開始時の約470t/日(2014年度平均)から約180t/日(2019年度平均)まで低減
- 渇水期以外の時期については、建屋破損箇所等からの雨水流入により発生量が増加。今後、屋根雨水流入対策等の追加対策に継続して取組み、2020年内に年間ベースで150t/日以下となることを目指す

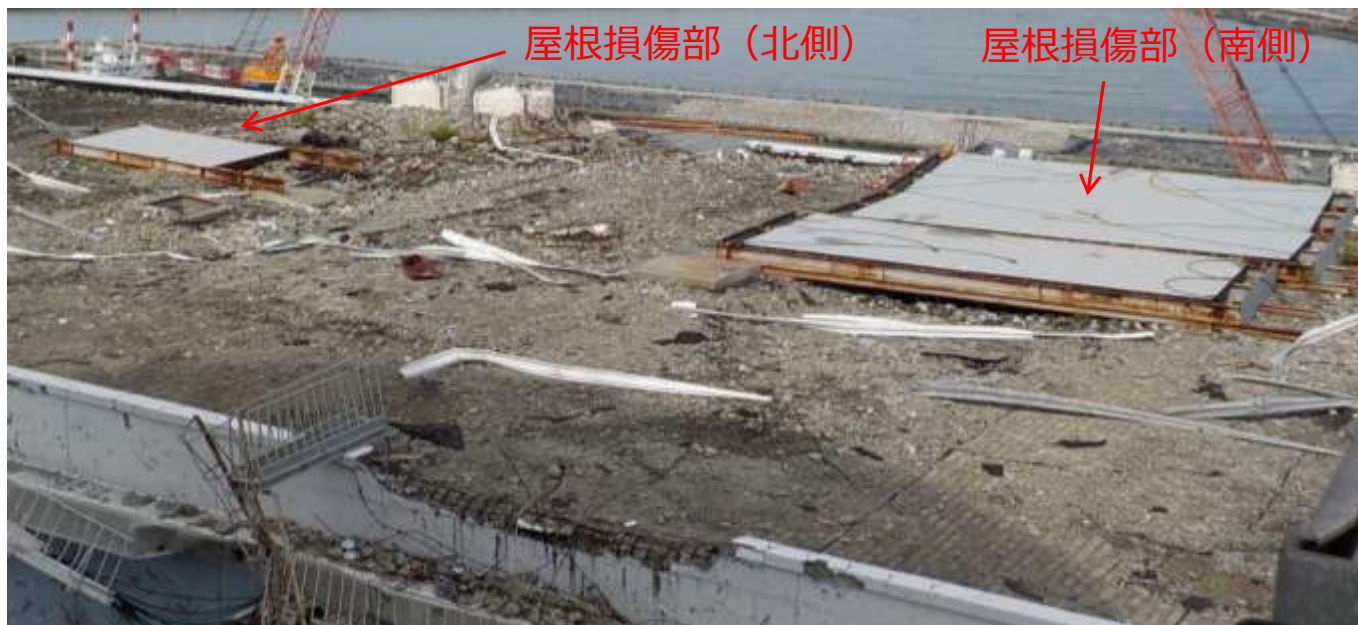
3号機タービン建屋・屋根状況【着手前】  
〔上空から撮影〕

- 雨水対策として、2020年7月8日に流入防止堰の設置完了。並行して雨水カバーの準備作業を行い、7月20日に南側の屋根損傷部へ設置作業を開始。北側の雨水カバーを8月7日に設置完了
- 今後、防水塗装を9月末までに完了予定

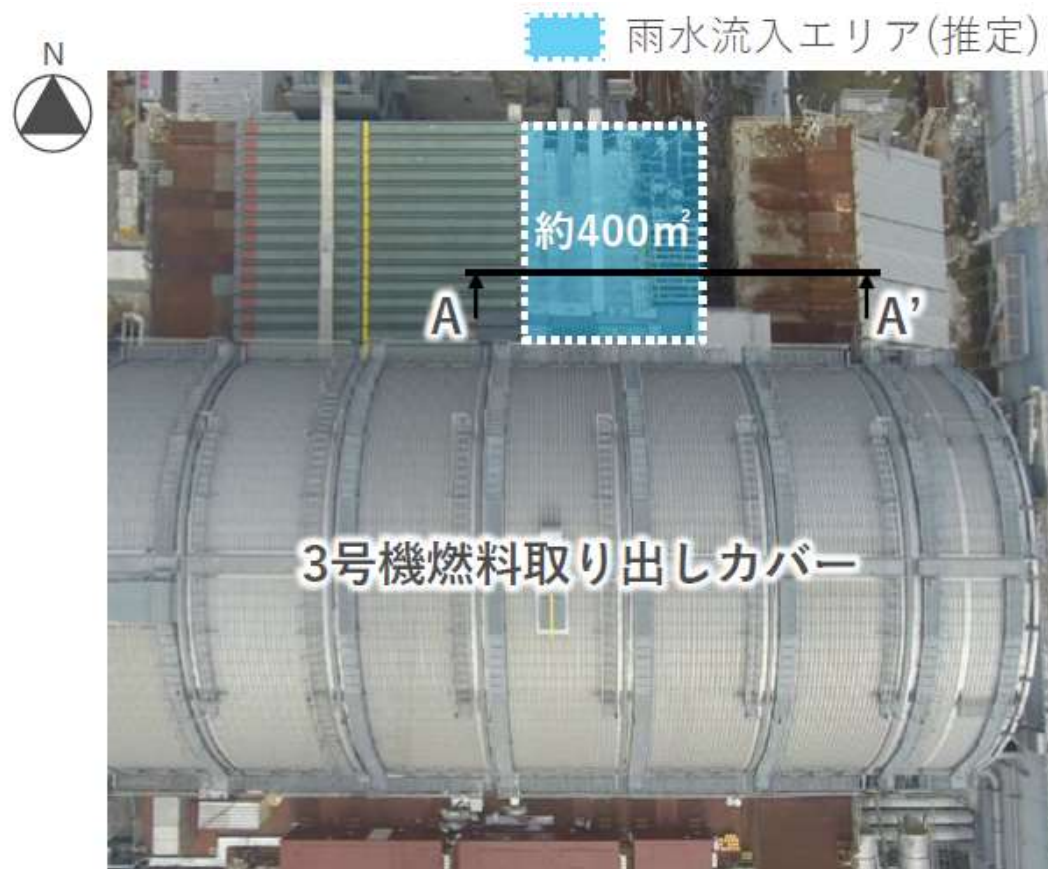
屋根状況【流入防止堰・雨水カバー（南側）設置】  
〔西側から撮影〕

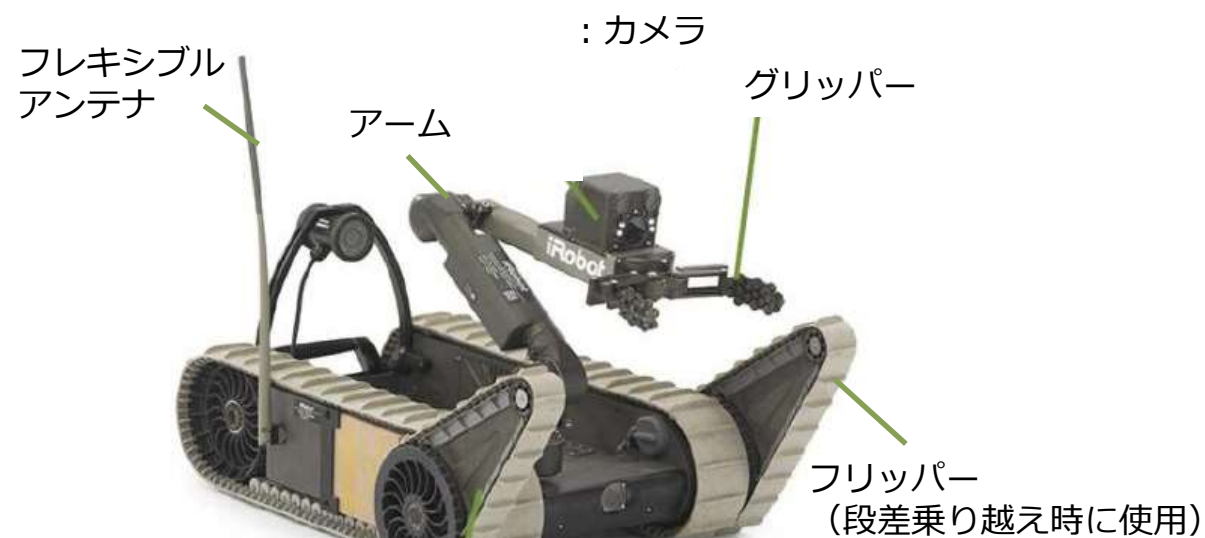
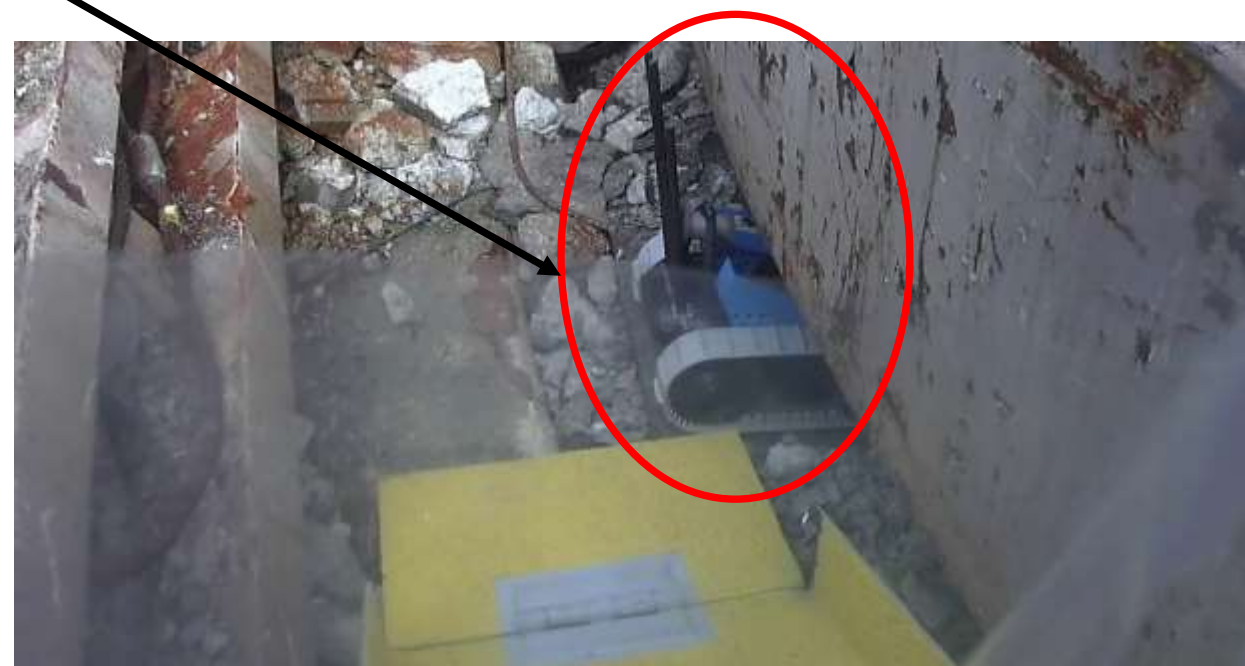
- 1号機のウエルプラグは水素爆発の影響により正規の位置からズレ
- 燃料取り出しに向け、プラグのズレへの対応が必要であり、状況把握のためにロボットによる調査を2019年7月~8月実施（撮影・3D計測・空間線量率等）

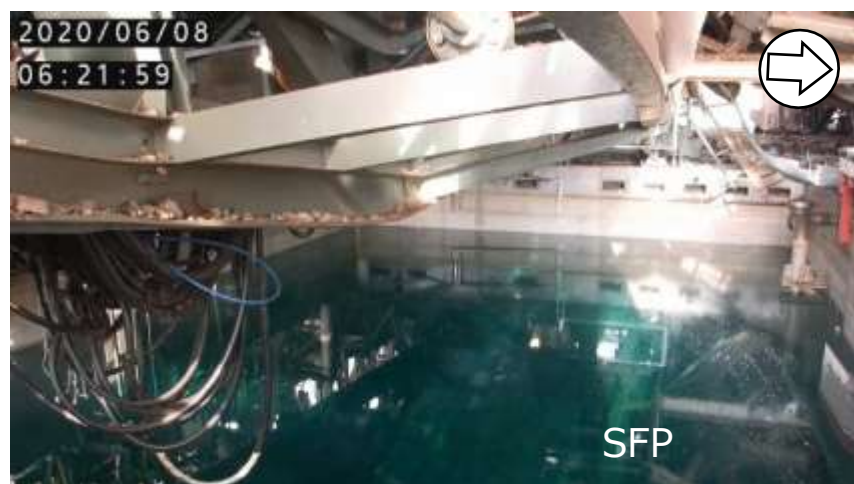
養生バッグ投入前

■ 1号機南側崩落屋根等の撤去に際し、屋根鉄骨・ガレキ等が使用済燃料プール（以下、SFP）等へ落下するリスクを可能な限り低減するため、ガレキ落下防止・緩和対策※を実施する

■ ①SFP養生の設置作業が2020年6月18日完了

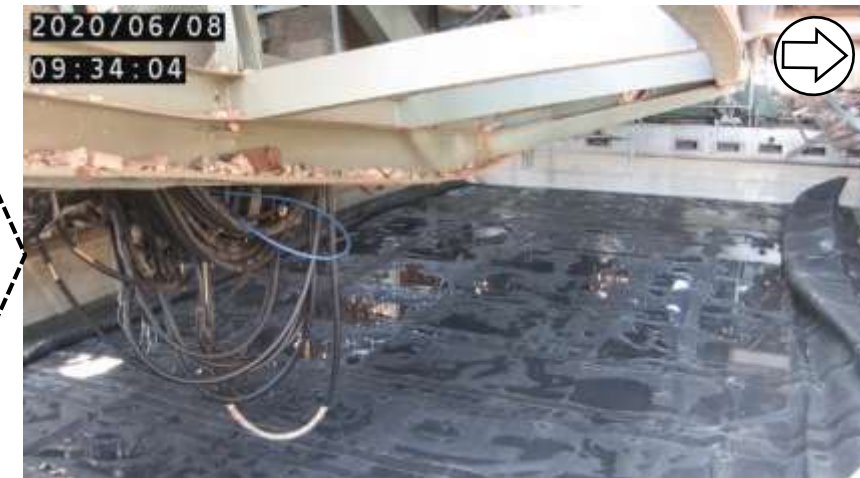
養生バッグ展張

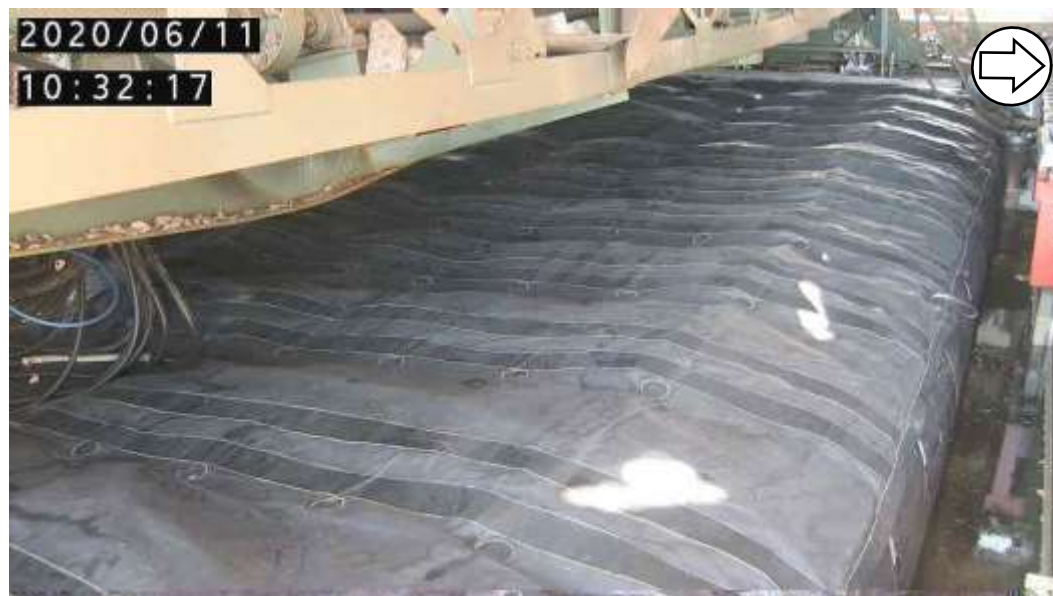
エアモルタル充填

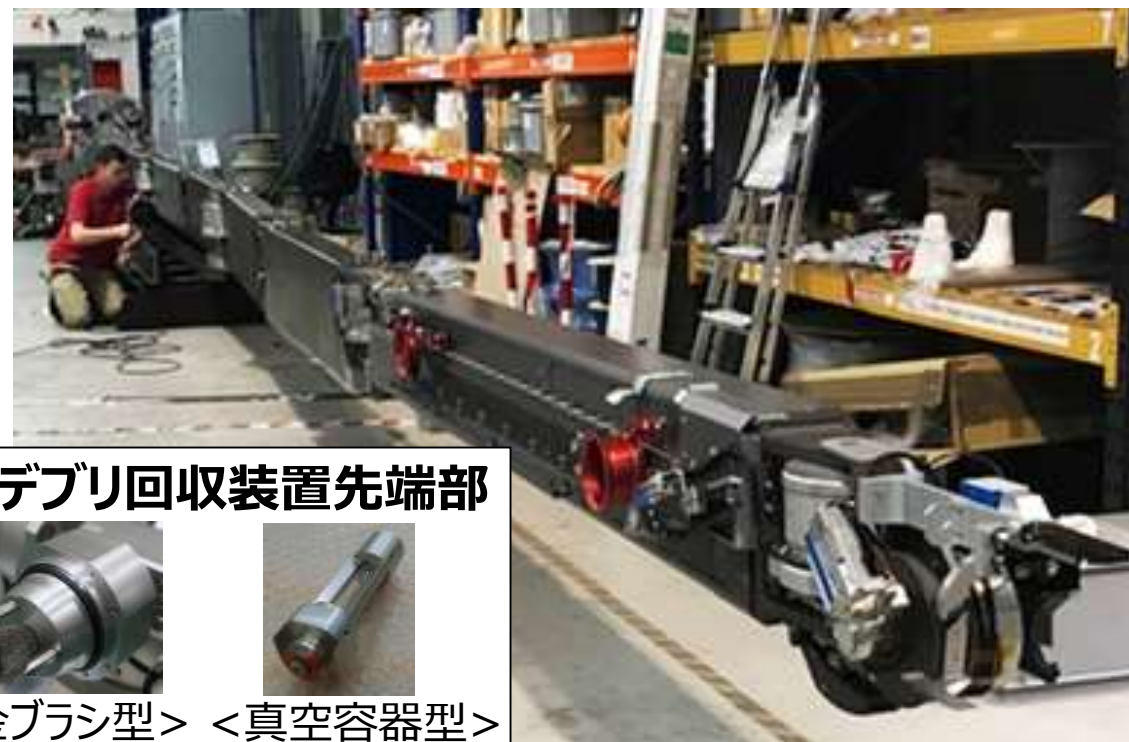
- 先端に取り付ける燃料デブリ回収装置で燃料デブリを取り出すロボットアーム※2。
- 伸ばしてもたわまないよう**高強度のステンレス鋼製**。  
※2：仕様；長さ約22m、縦約40cm×幅約25cm、重さ約4.6t、耐放射性約1MGy（累積）

燃料デブリ回収装置先端部

<金ブラシ型> <真空容器型>
