福島第一原子力発電所廃炉作業の現状と今後の取り組み

2022年9月9日

東京電力ホールディングス（株）理事

福島第一廃炉推進カンパニー（廃炉技術担当）

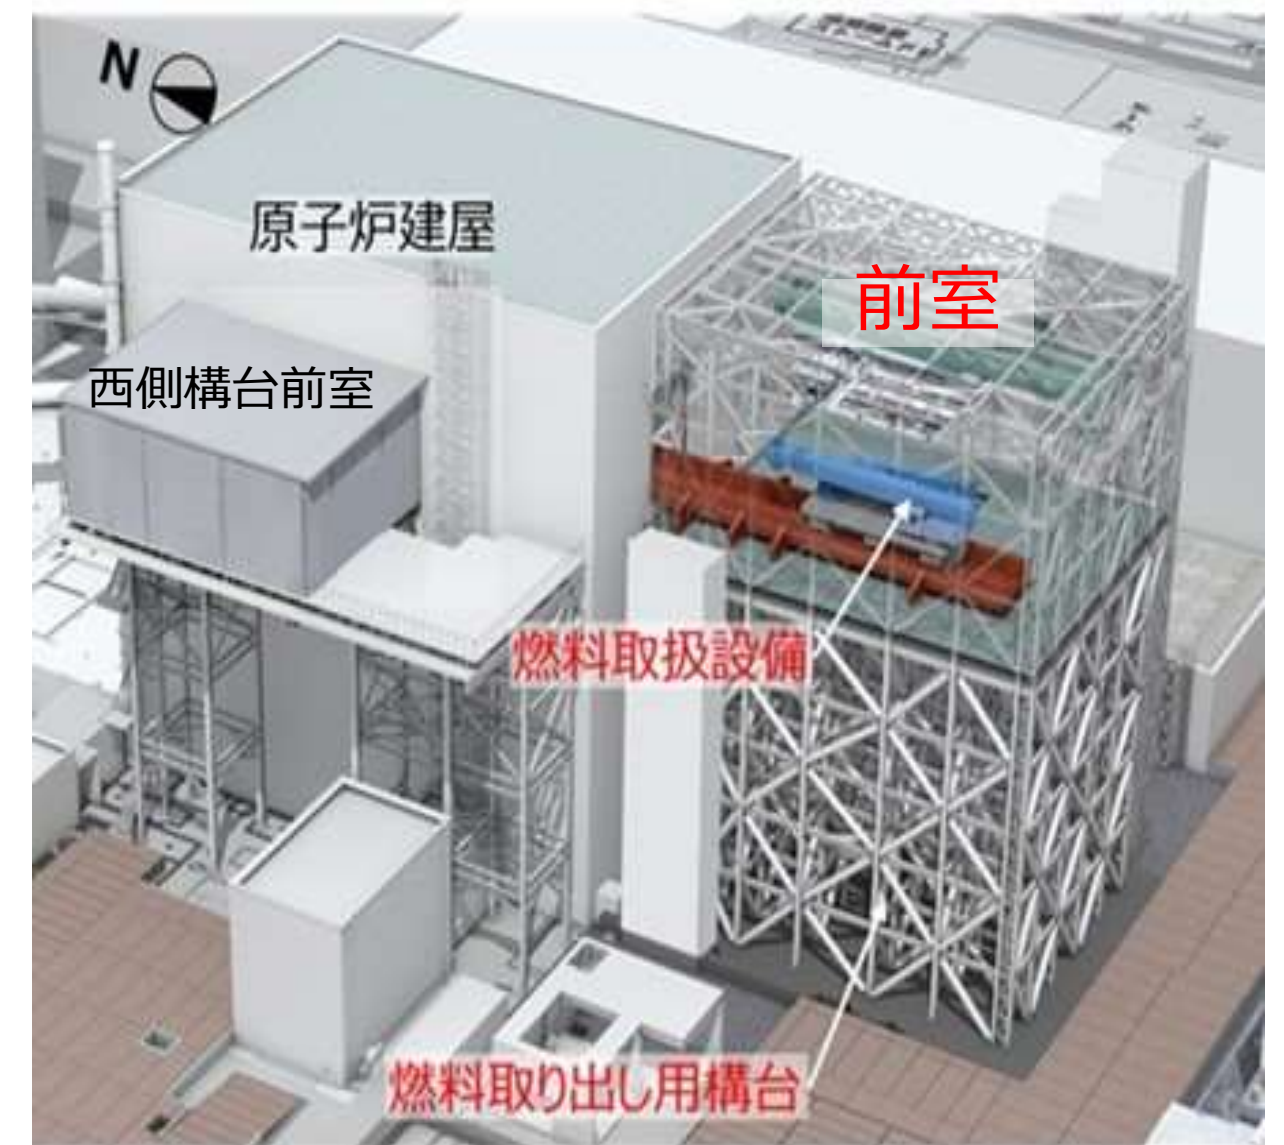
構台イメージ図

STEP4
構台設置工事
・基礎設置
・鉄骨建方

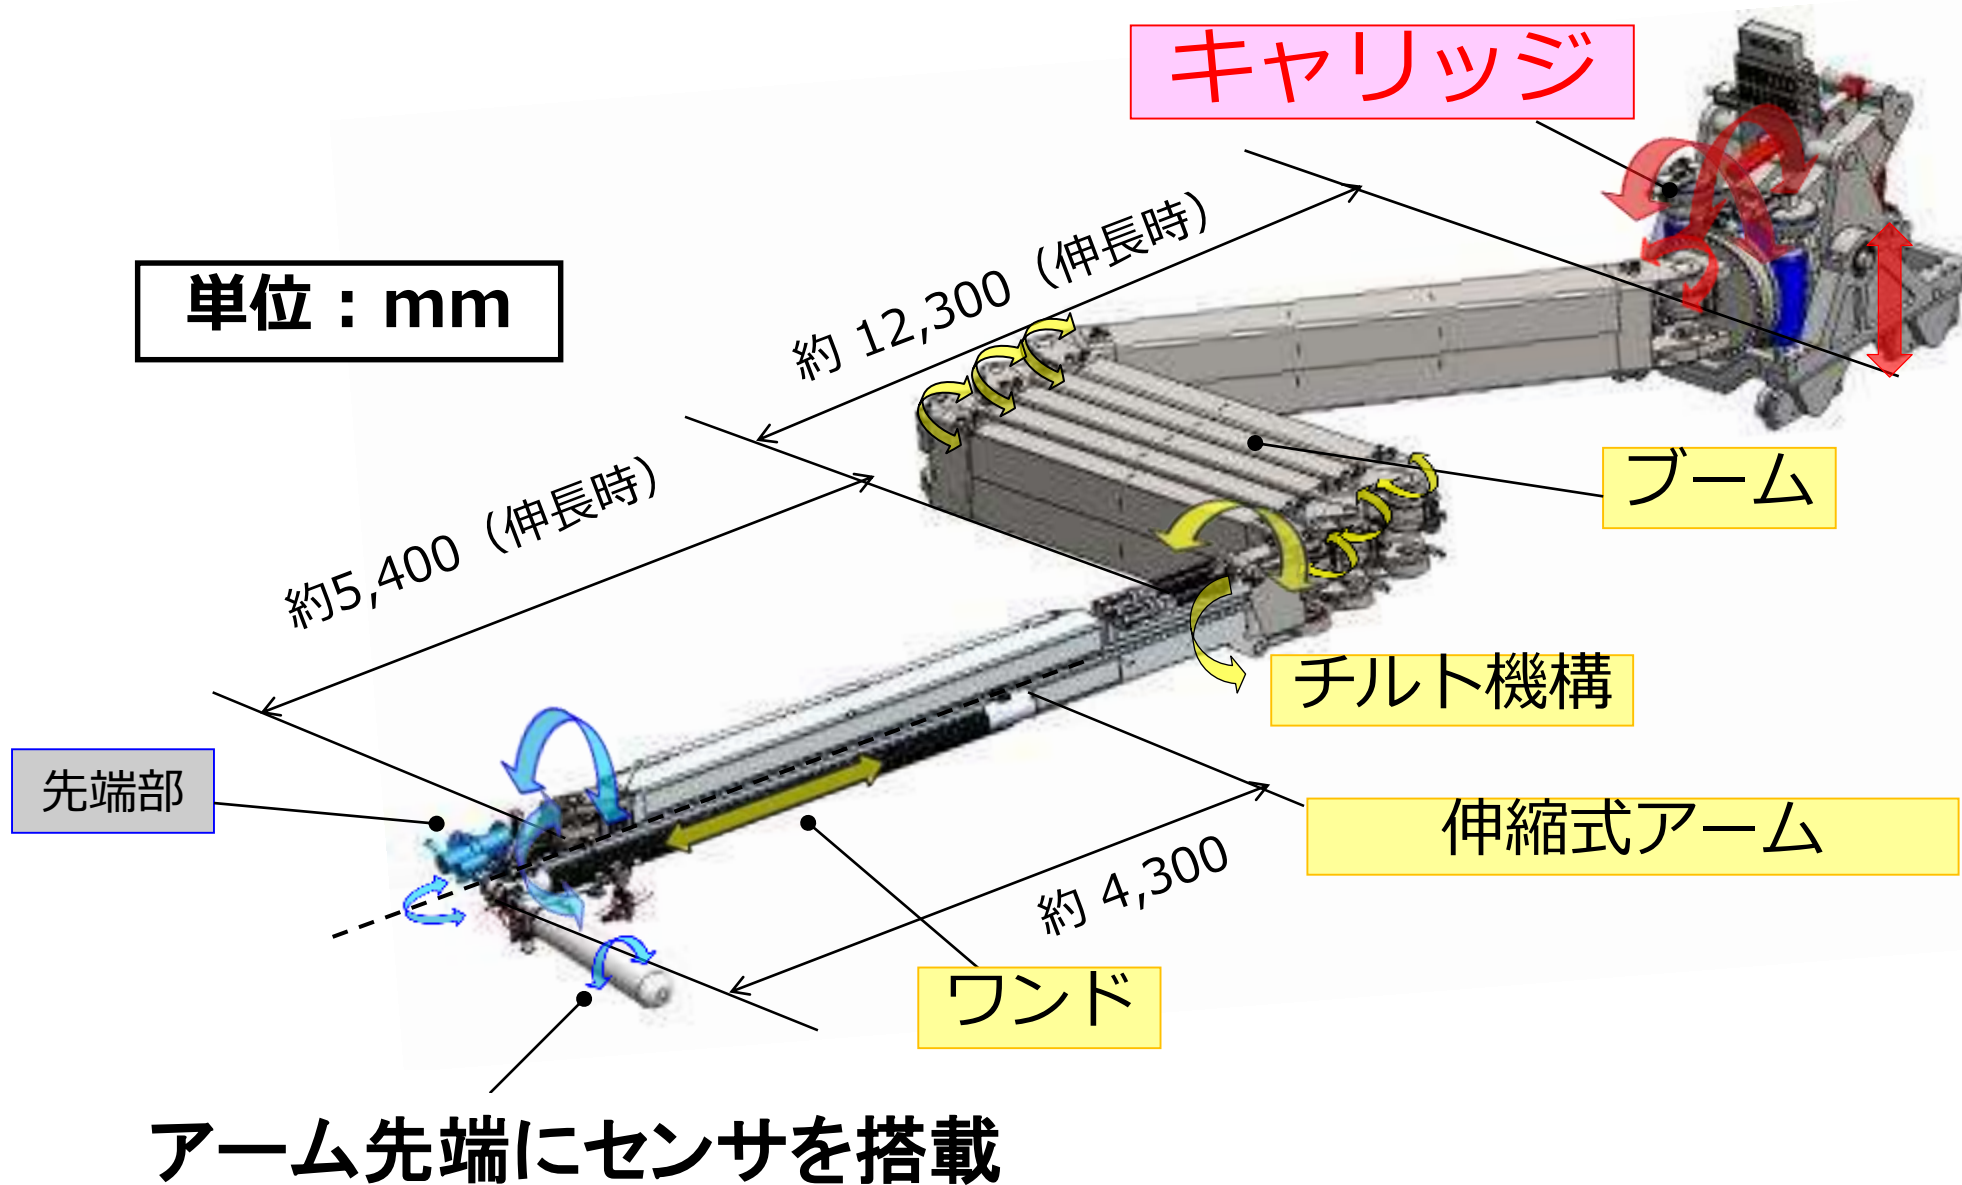
- アーム型の調査装置を用いてペDESTAL内における堆積物の分布等も把握する予定
- アクセス・調査装置の先端には計測器等を取り付けるワンドを設けており、調査内容に応じて、必要な計器、装置等を付け替え

調査項目	計器・装置
詳細目視	パンチルトカメラ
ペDESTAL内 3次元形状	レーザー距離計
ガンマ線線量率	ガンマーカメラ
中性子束	中性子検出器

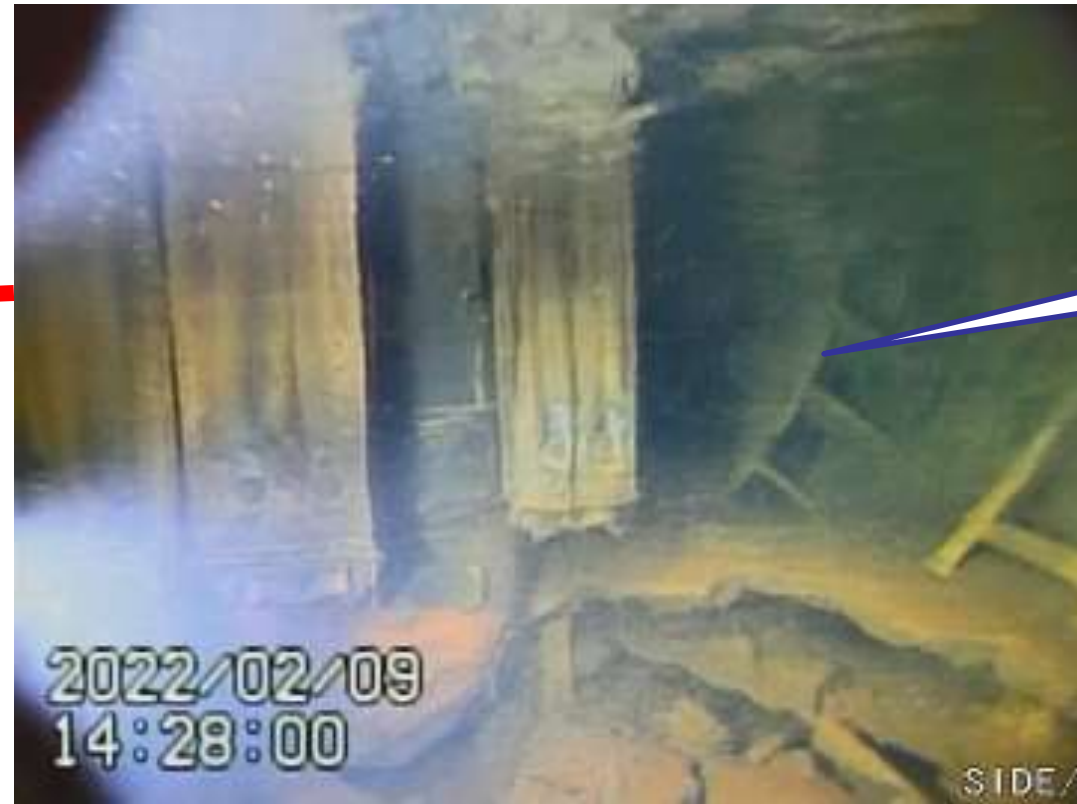
ジェットデフレクター

ジェットデフレクター付近に堆積物らしきものがあることを確認

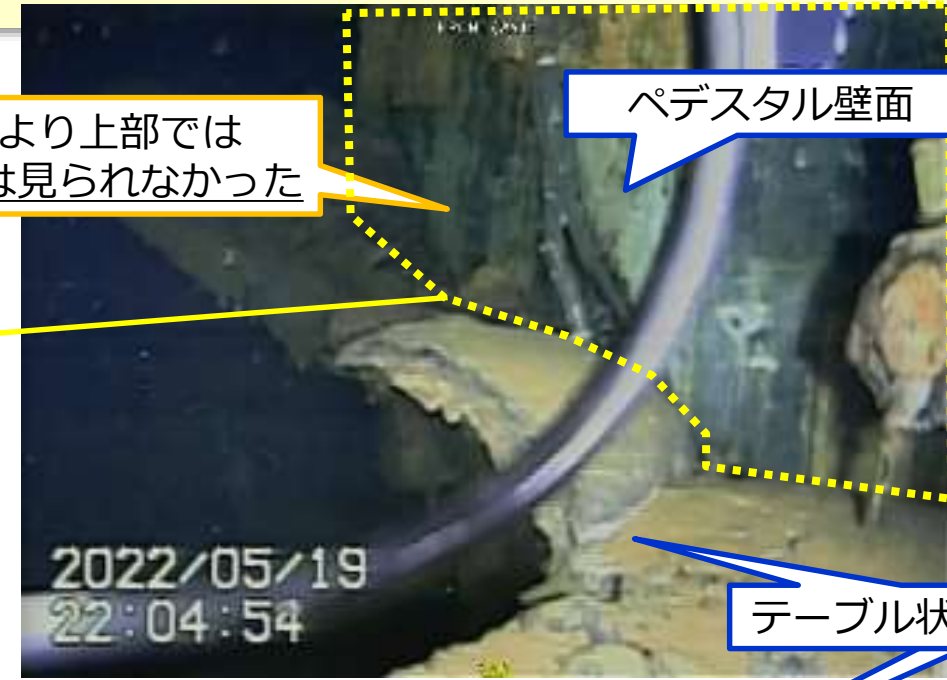
- テーブル状の堆積物があり、当該堆積物下部の壁面を確認したところ、コンクリートがなく、鉄筋、インナースカートが露出していることを確認。PCV底部にも堆積物があり、当該堆積物下部の状況は確認できず。ペDESTAL開口部左右共に同様の状態

写真2.ペDESTAL開口部(右側基礎部)の堆積物より上部の状況

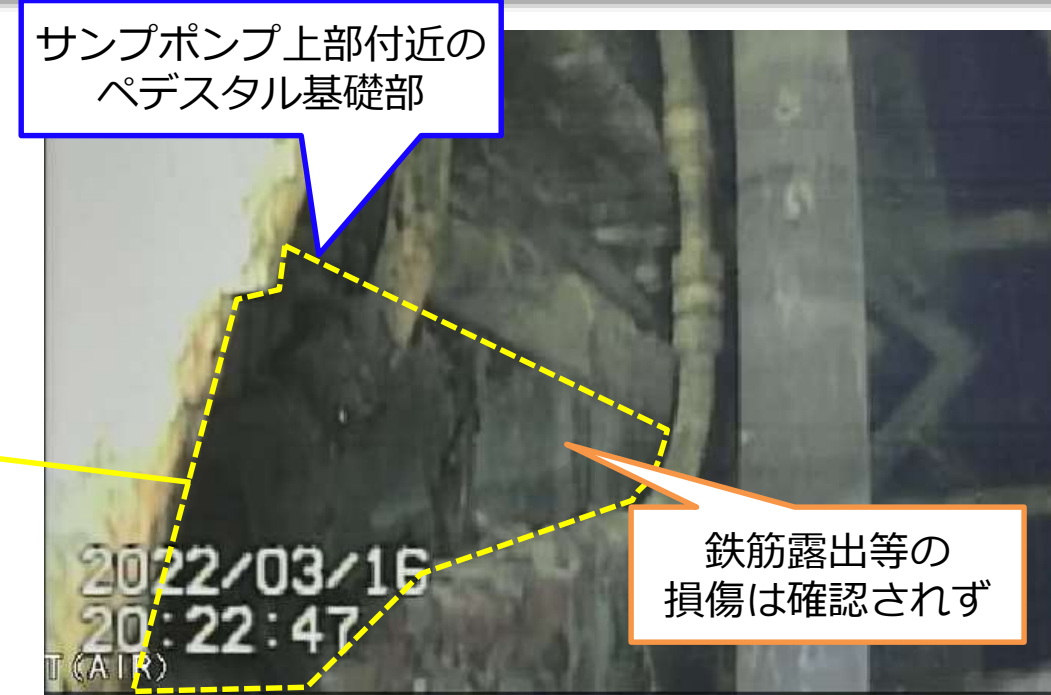
- PCV底部に堆積物があり、当該堆積物下部の壁面を確認することができなかったが、目視可能な範囲のペDESTAL壁面に鉄筋等が露出していないことを確認

写真5. 遮へい板裏ペDESTAL壁面(堆積物上部)
