福島第一原子力発電所の状況

2015年9月11日

東京電力(株)常務執行役
福島第一廃炉推進カンパニー・プレジデント
兼 廃炉・汚染水対策最高責任者

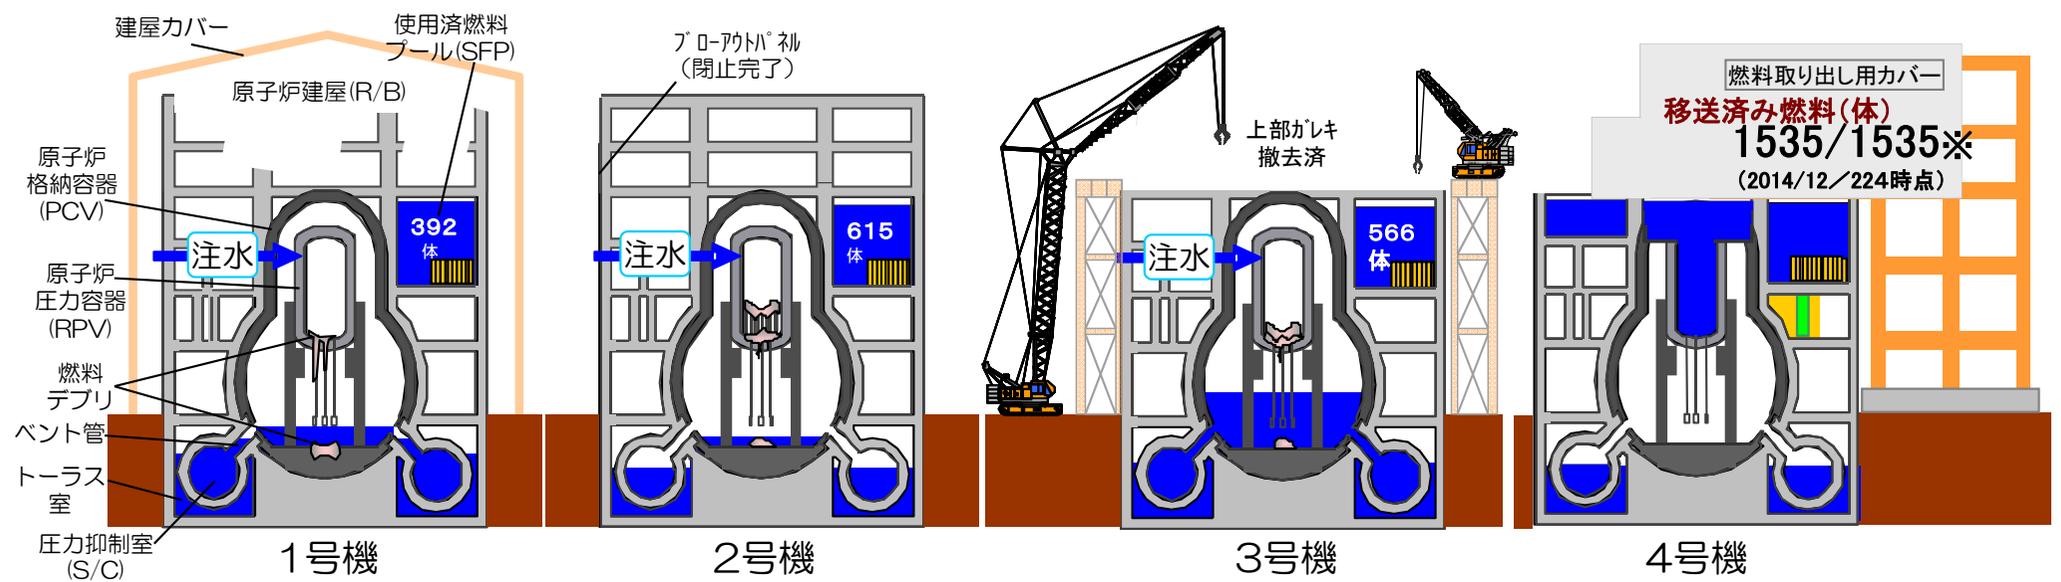
■ 各号機ともに冷温停止状態を継続

圧力容器底部温度	
1号機	約29°C
2号機	約34°C
3号機	約33°C

格納容器内温度	
1号機	約29°C
2号機	約36°C
3号機	約33°C

燃料プール温度	
1号機	28.0°C
2号機	27.6°C
3号機	23.3°C

原子炉注水量	
1号機	注水量: 4.3m ³ /h
2号機	注水量: 4.5m ³ /h
3号機	注水量: 4.3m ³ /h

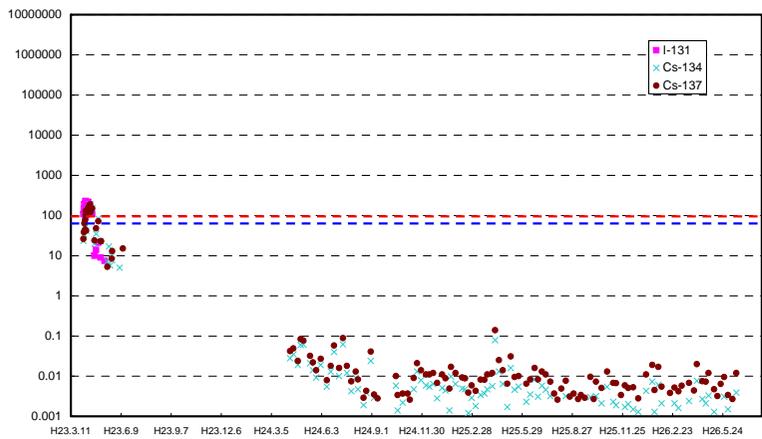
福島第一 敷地沖合15km(T-5) 上層 海水放射能濃度(Bq/L)

■ 事故後放射能濃度は徐々に低下、1～4号機の取水口付近では現在、10～100Bq/Lオーダーのセシウム137を観測しているが、港外では告示濃度を大幅に下回る。

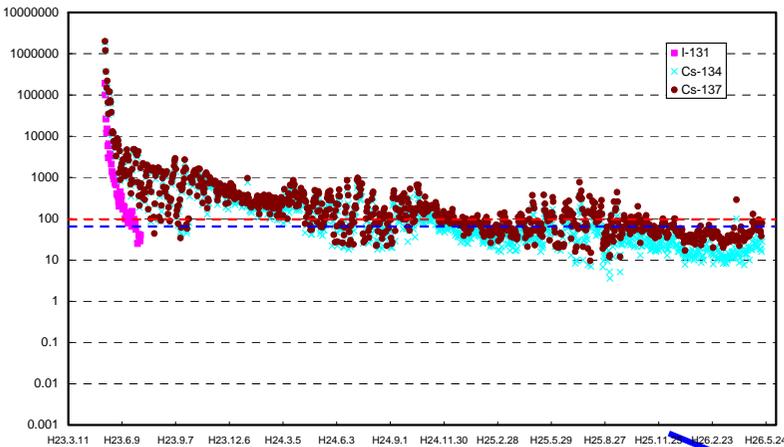
福島第一 3号機スクリーン海水(シルトフェンス内側)放射能濃度(Bq/L)

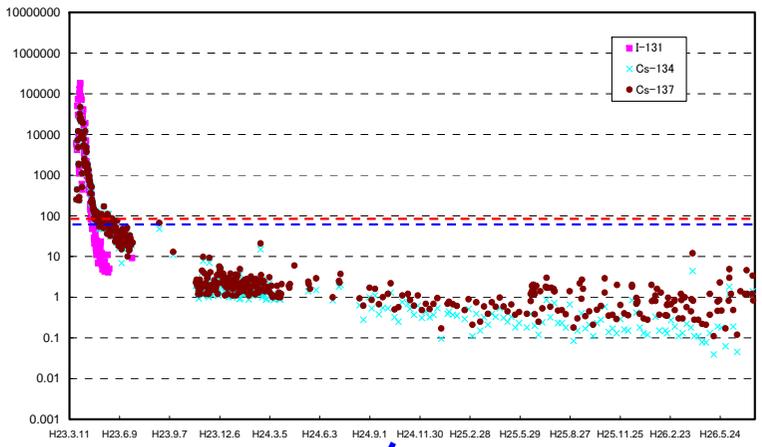
福島第一 南放水口付近 海水放射能濃度(Bq/L)

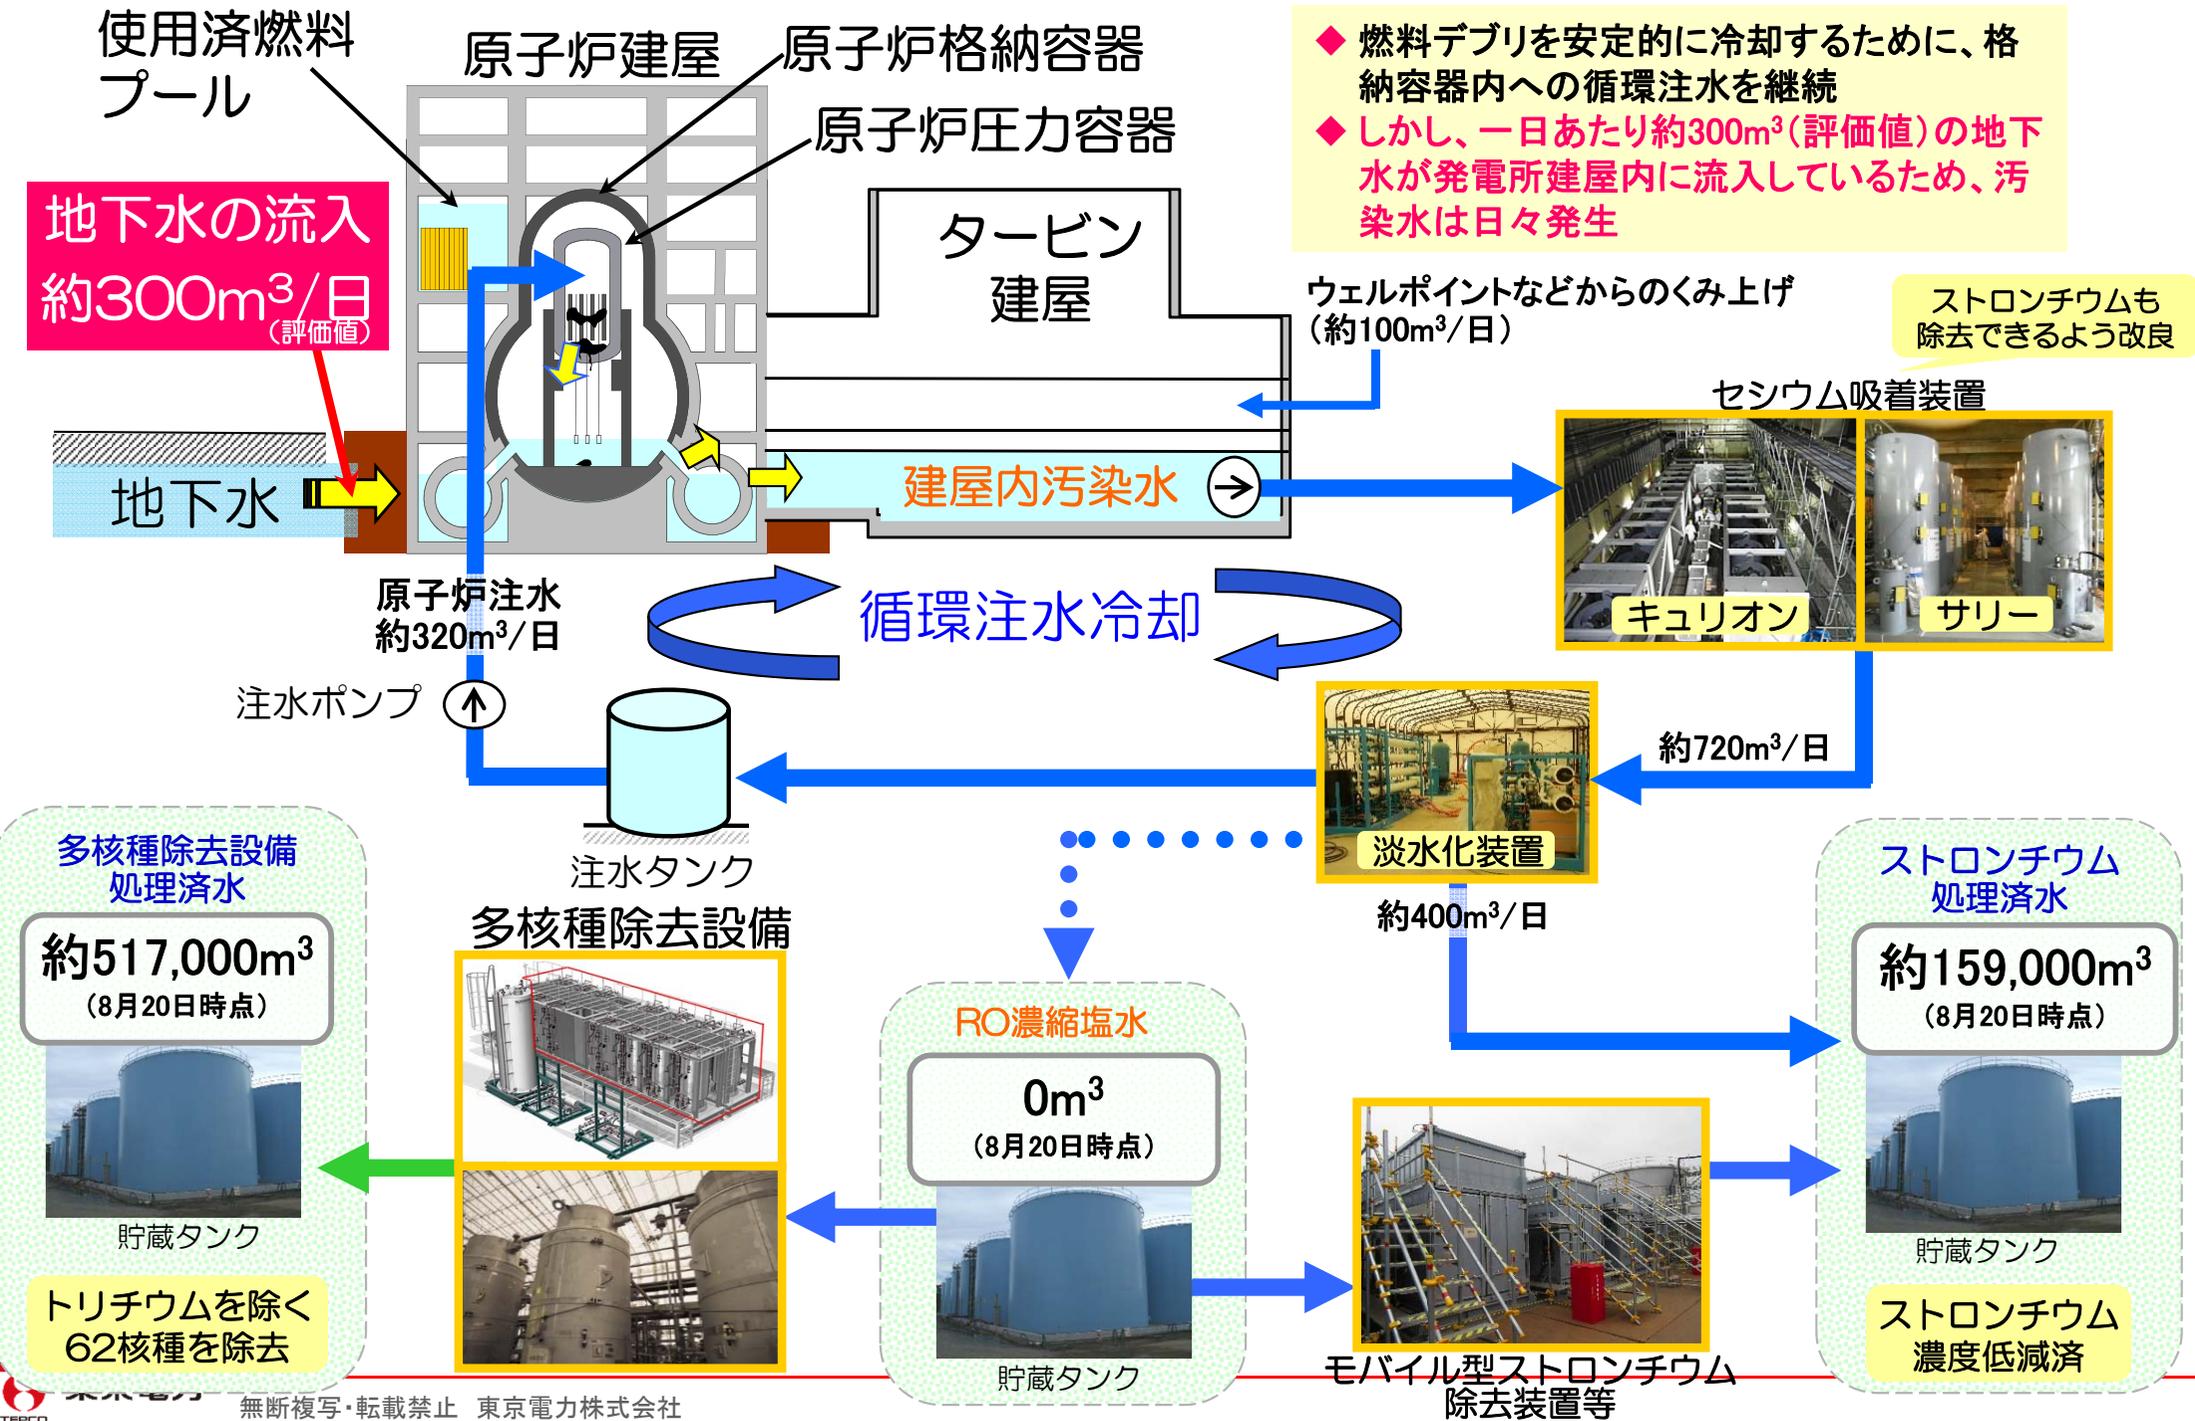
◆ 燃料デブリを安定的に冷却するために、格納容器内への循環注水を継続
 ◆ しかし、一日あたり約300m³(評価値)の地下水が発電所建屋内に流入しているため、汚染水は日々発生

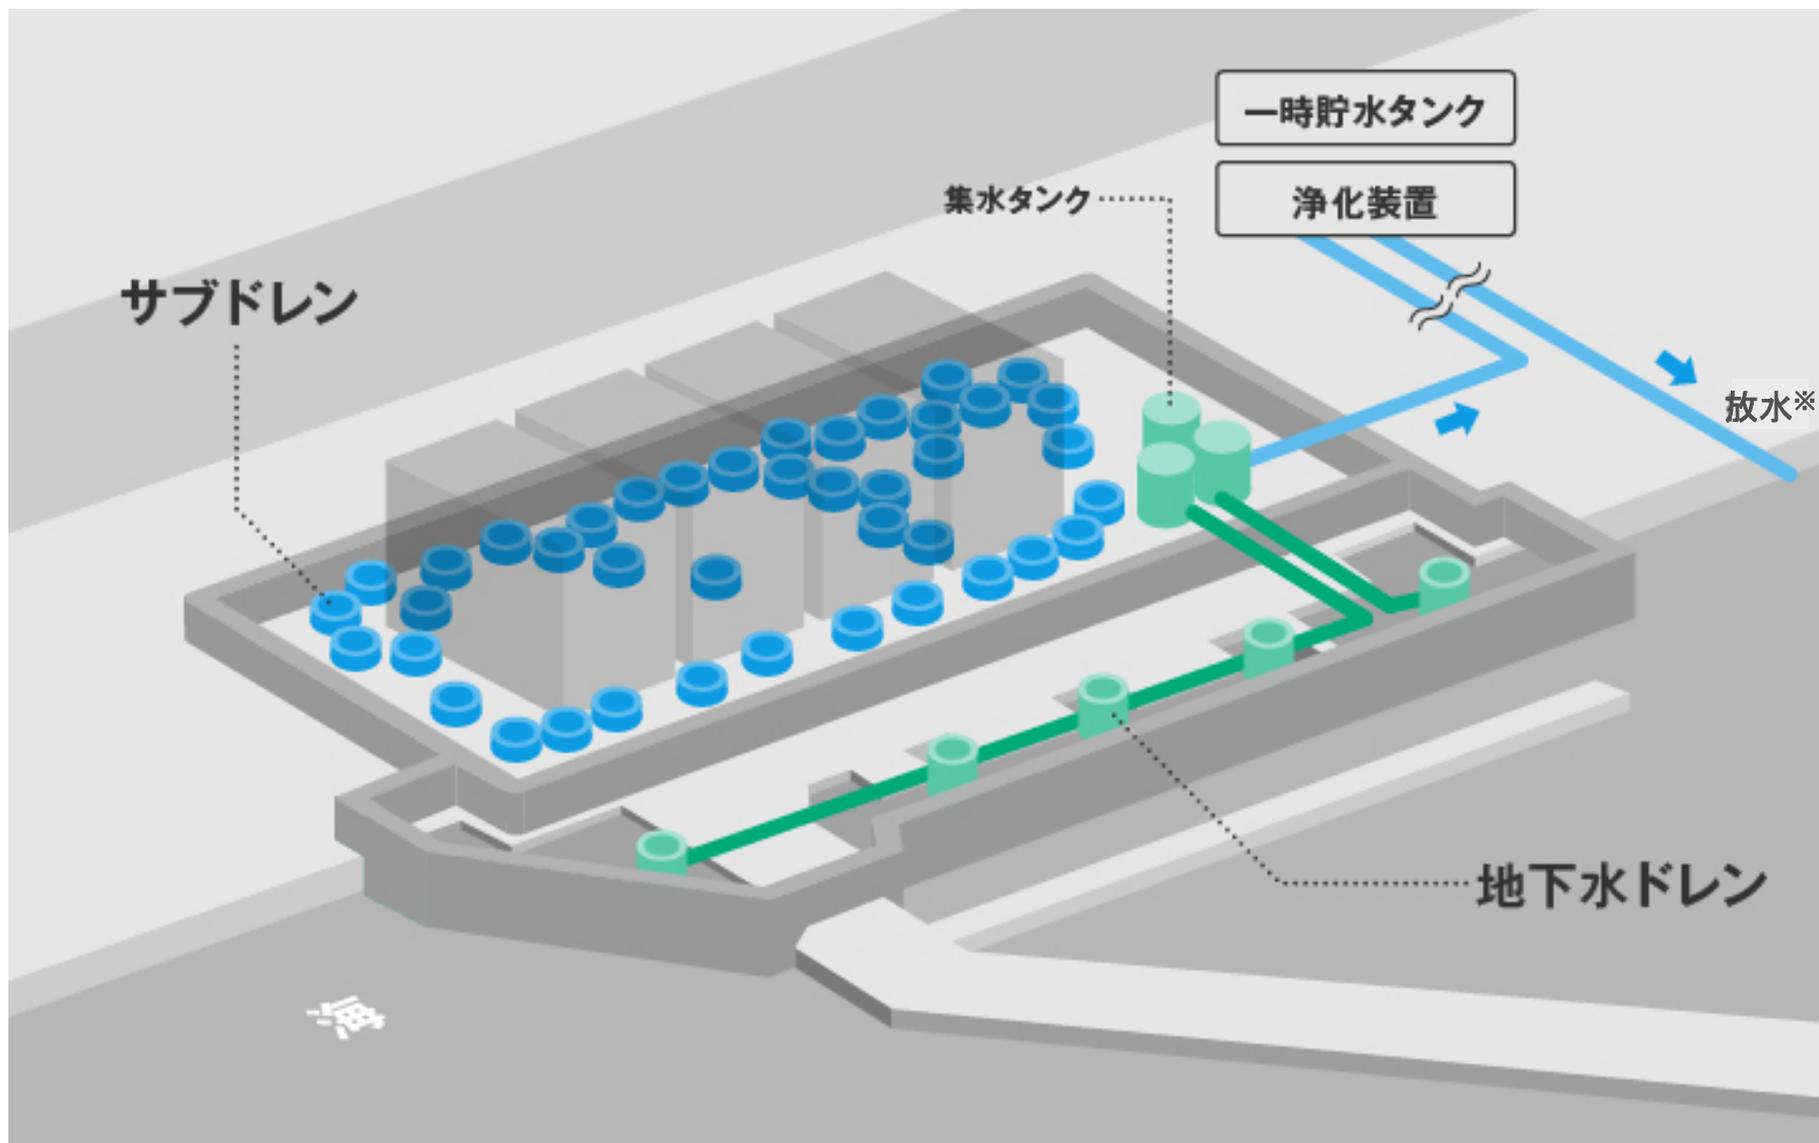
- 建屋近くに設置された井戸(サブドレン)を復旧させて、建屋周辺の地下水を汲み上げることにより、建屋内への地下水の流入を抑制する。9月3日から汲み上げを開始。

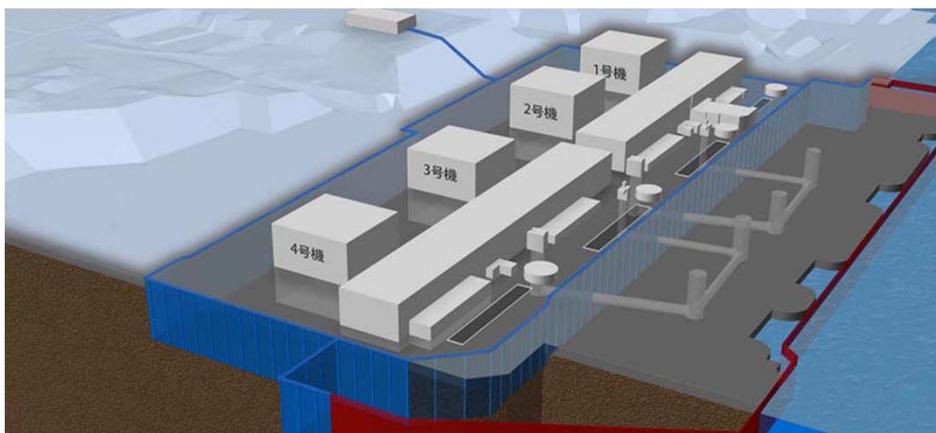
凍土壁(イメージ図)

- 1mピッチ(深さ30m)で垂直に凍土管を敷設し、その周辺を凍結させ凍土式の遮水壁を設置。周辺からの地下水の流入を抑えることが可能になる。
- 2014年3月14日にサイト内で試験的に凍結を行い、凍土管の周辺が凍結することを確認した。2015年4月30日より試験凍結を開始。

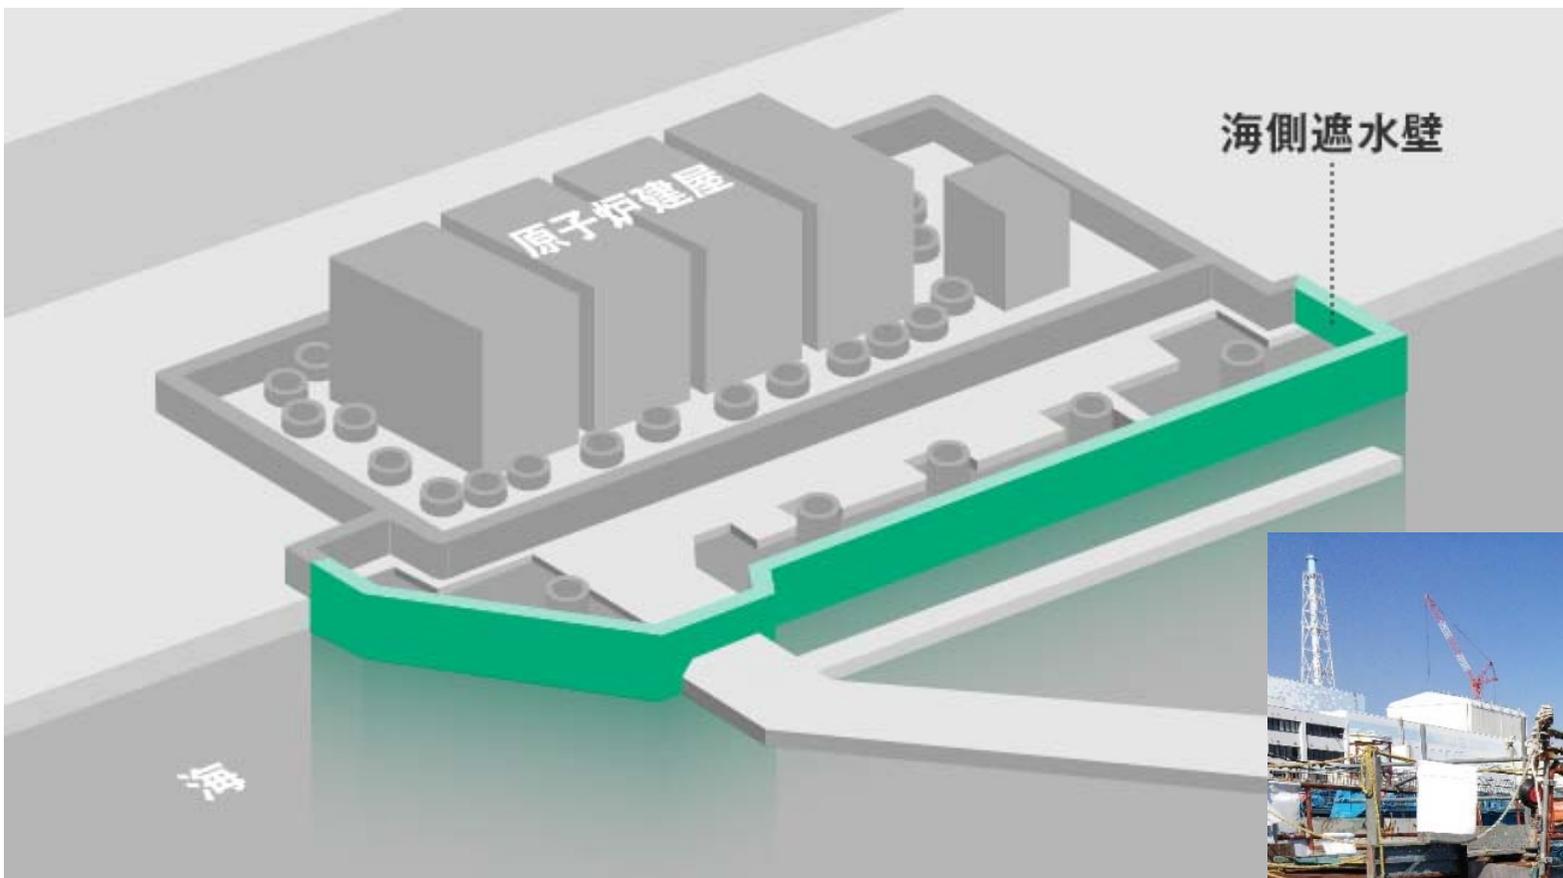
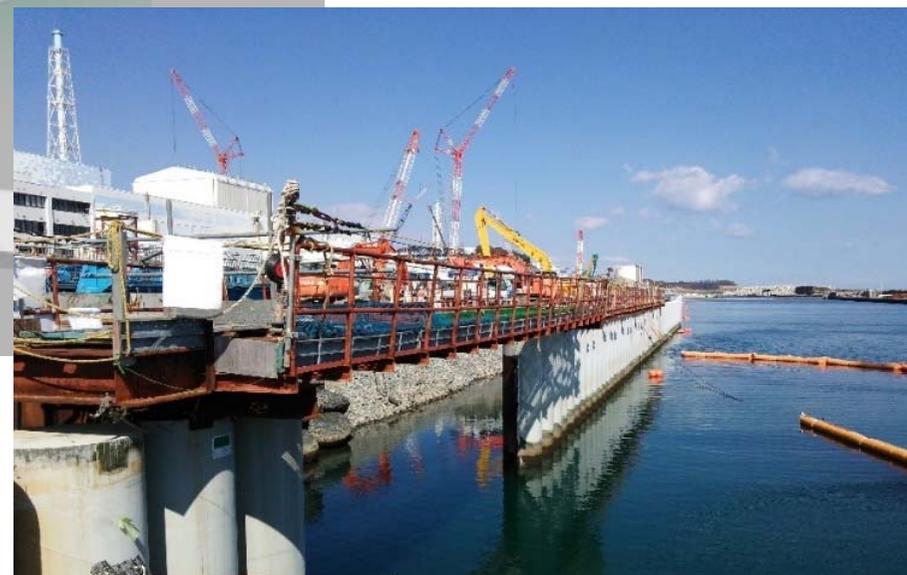
- 1～4号機海側に遮水壁を設置し、汚染された地下水の海洋流出を防ぐ(全長約780m)。
- 遮水壁を構成する鋼管矢板の打設は98%完了。

海側遮水壁閉合箇所 : 鋼管矢板9本分(延長約10m)

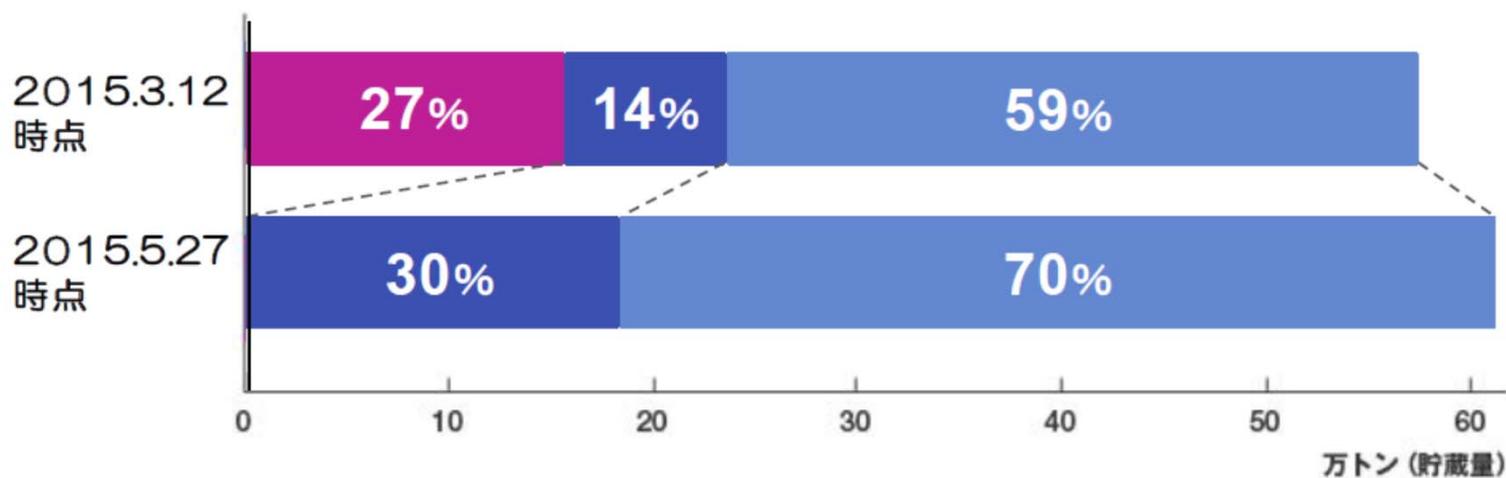
RO濃縮塩水および処理水の推移

- タンクに起因する敷地境界実効線量(評価値)が、2015年3月末に「1mSv/年未満」へ到達(RO濃縮塩水の8割を処理)
- その後もタンク内汚染水処理を進め、タンク底部の残水を除き、すべてのRO濃縮塩水の処理を完了(2015年5月27日)。汚染水によるリスク低減という目的を達成。
- 多核種除去設備以外で処理したストロンチウム処理水等については、多核種除去設備で再度処理をし、更なるリスク低減を図る。

<p>RO濃縮塩水</p> <p>ストロンチウムを含む高濃度の汚染水。現在は、セシウム吸着装置の改良により新たに発生することはない。</p>

<p>ストロンチウム処理水</p> <p>RO濃縮塩水の一刻も早いリスク低減のため、吸着装置を改良して、主な放射性物質であるセシウムとストロンチウムを取り除いた処理水。今後、多核種除去設備(ALPS)によって再度浄化する。</p>

<p>多核種除去設備による処理水</p> <p>多核種除去設備(ALPS)によって、トリチウム以外の大半の放射性物質を取り除いた処理水。過去の設備トラブル時に浄化性能が低下した際の処理水については、再度浄化を進める。</p>
---	--	---

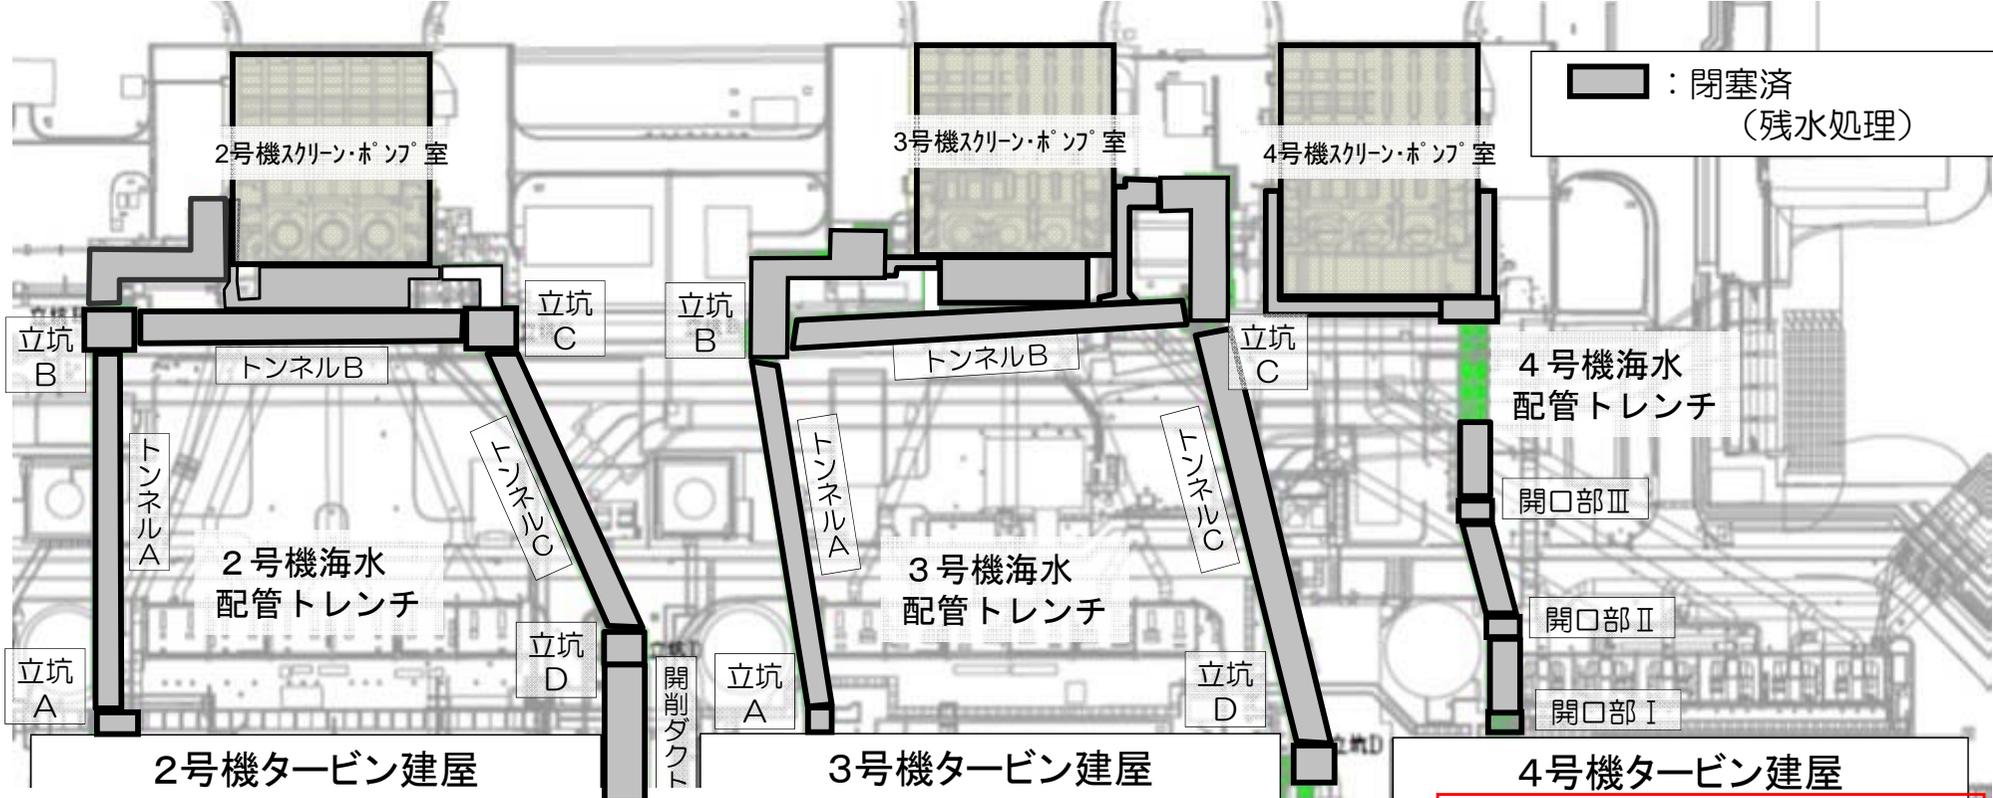
■位置図
N

号機	2号機	3号機	4号機
状況	<ul style="list-style-type: none"> トンネル部充填: 12/18完了 トレンチ内滞留水移送: 6/30完了 ※1 立坑充填: 7/10完了 	<ul style="list-style-type: none"> トンネル部充填: 4/8完了 トレンチ内滞留水移送: 7/30完了 ※1 立坑充填: 8/27完了 	<ul style="list-style-type: none"> トンネル部(開口部 I ~ III間)充填: 3/21完了 開口部 II・III充填: 4/28完了
残滞留水量	0m ³	0m ³ ※2	約60m ³ ※3
充填量	約4,620m ³	約5,980m ³	約630m ³

※1: 引き続き、残水処理を行う。 ※2: 立坑D上部を除く。立坑Dは、O.P.+0.2m付近で建屋と繋がっており、今後、建屋滞留水の水位低下に合わせて充填する方針。
 ※3: 開口部 I および建屋張出部を除く。

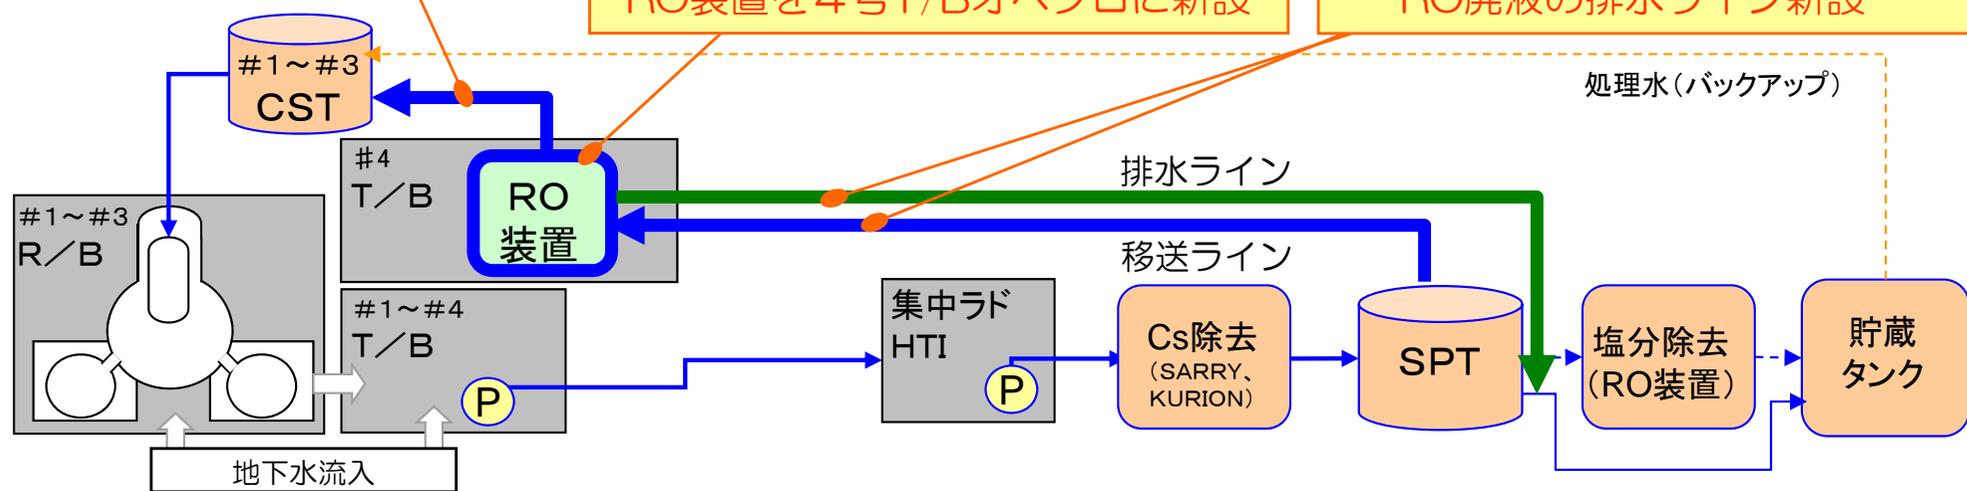
【循環ループ縮小 全体イメージ】

- 汚染水の移送、水処理、炉注を行う循環ループの内、塩分除去(RO)装置を4号タービン建屋に設置し、循環ループの縮小による屋外移送配管の漏えいリスク低減等を行うもの(2015年度実施予定)。
- これにより、循環ループ(屋外移送配管)は約3kmから約0.8kmに縮小される(滞留水移送ラインを含めると約2.1km)。

(太線部が今回設置する「建屋内RO循環設備」)

RO装置からCSTへ移送ライン新設

RO装置を4号T/Bオペフロに新設

SPTからRO装置への移送ライン、RO廃液の排水ライン新設

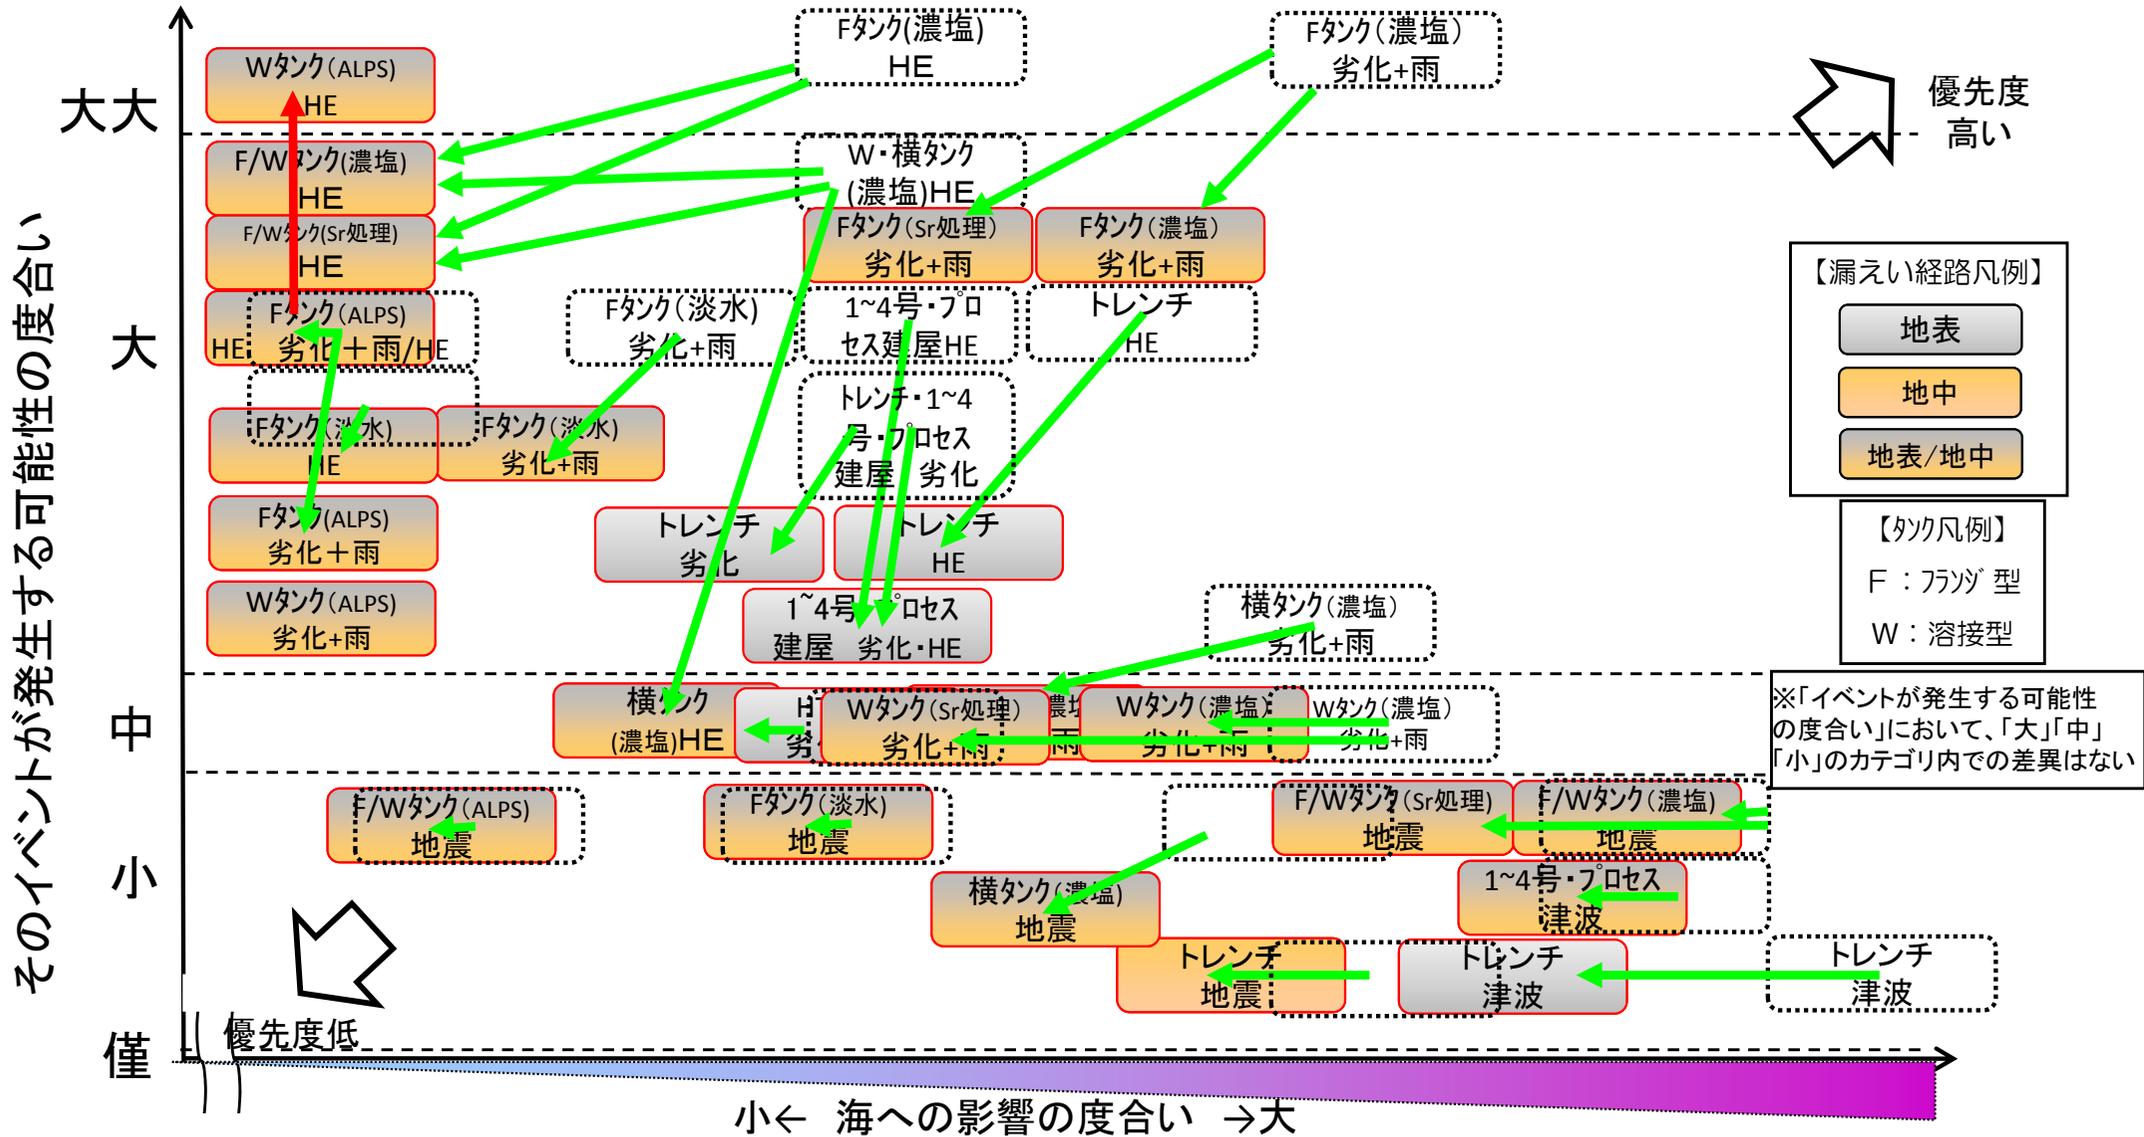
- タンクの堰のかさ上げ、パトロール強化などタンク周辺の対策の実施、並びに多核種除去設備による浄化が進展。(一方で多核種処理設備処理水は処理水量が増加したため漏えいリスクは高まる)
- トレンチ内汚染水の浄化が進展。

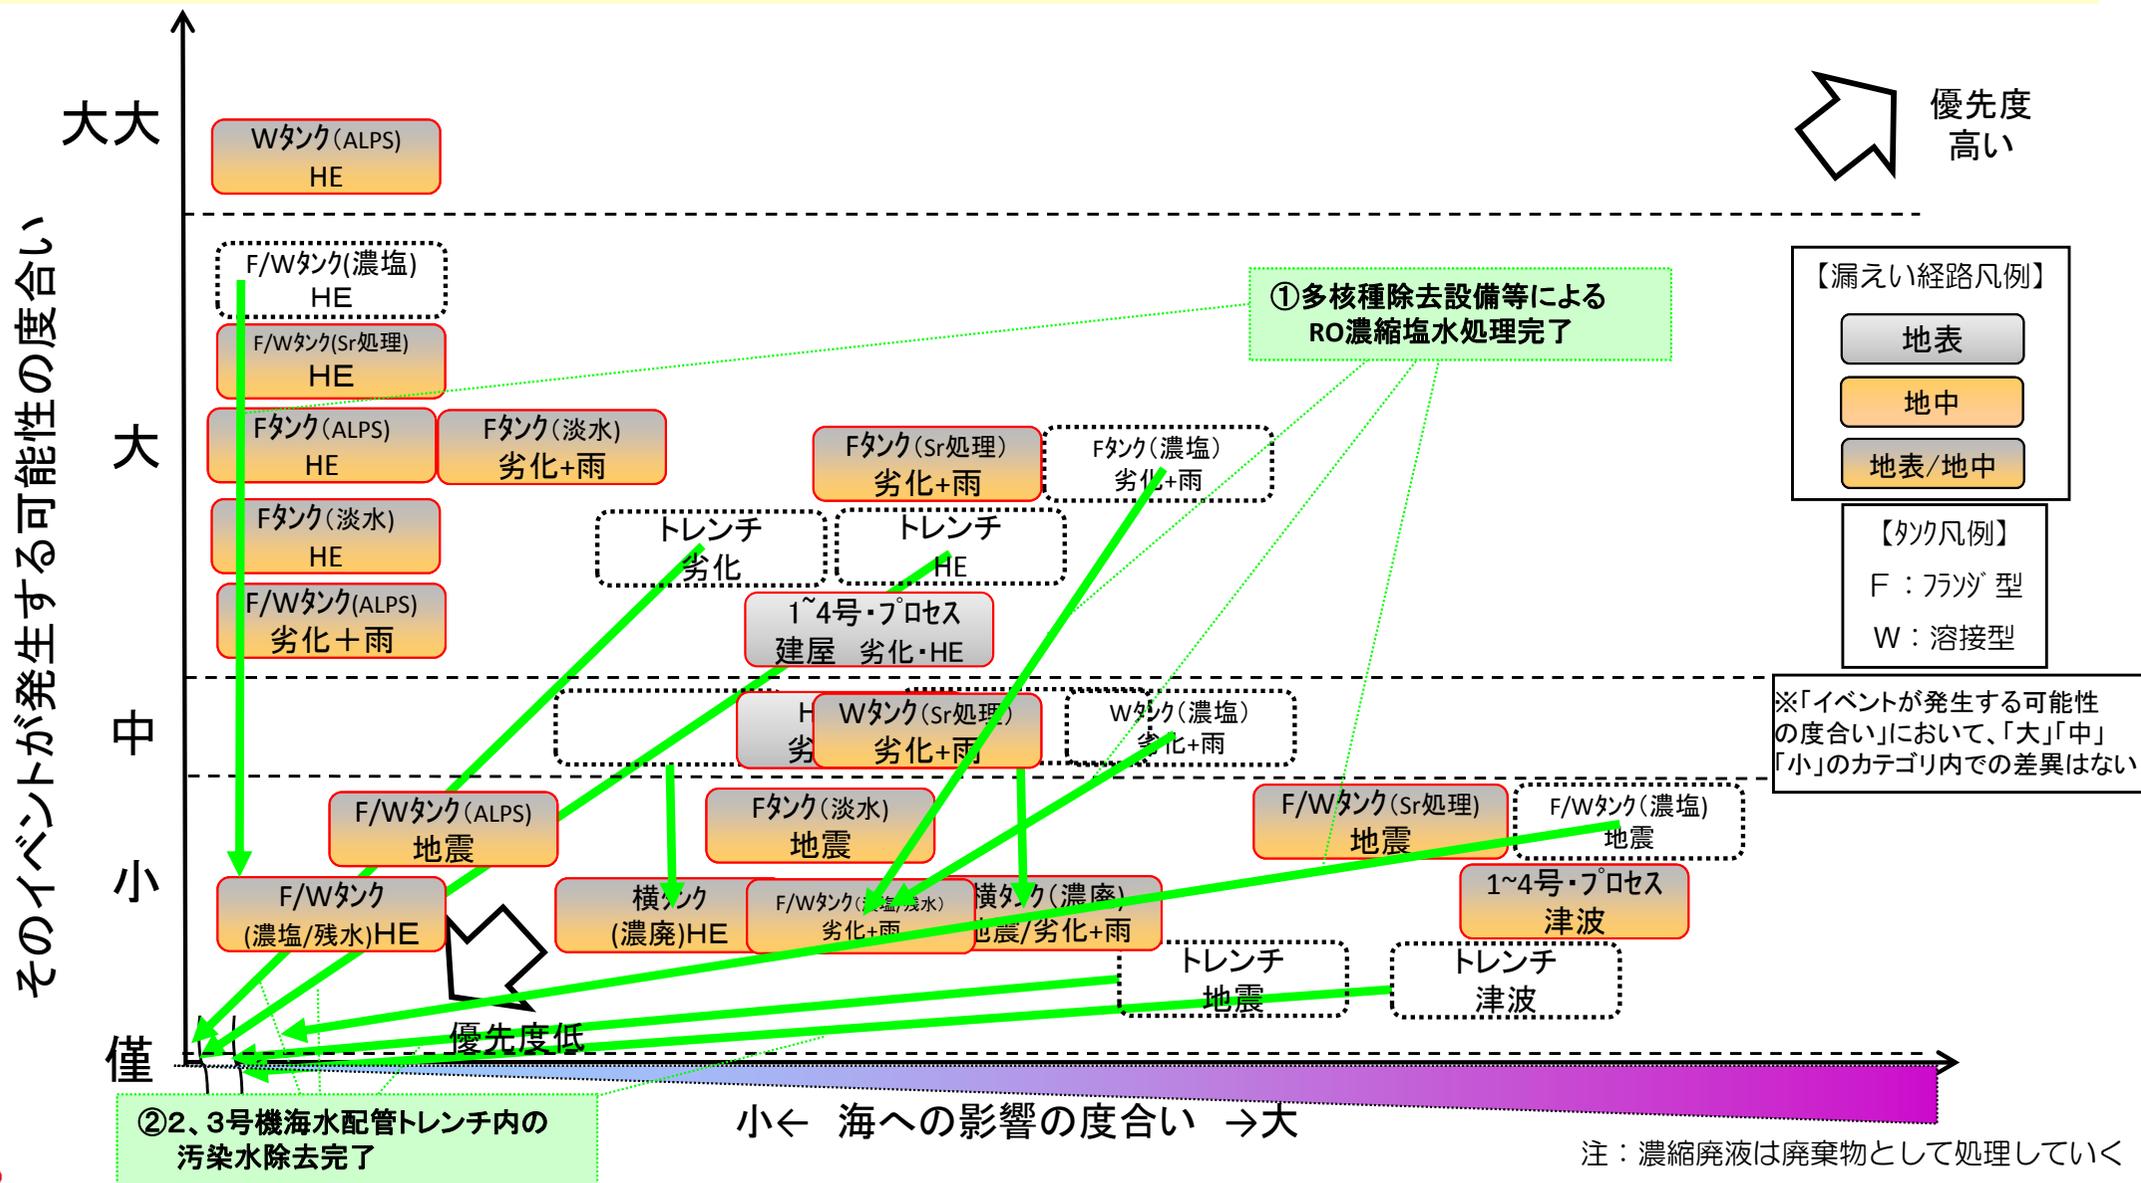
- 多核種除去設備(ALPS)等により、タンク底部の残水を除き、5月にRO濃縮塩水の処理が完了。Sr処理水の処理を実施中。
- 2号機海水配管トレンチ内の汚染水除去が6月に、3号機海水配管トレンチは7月末に汚染水除去完了。

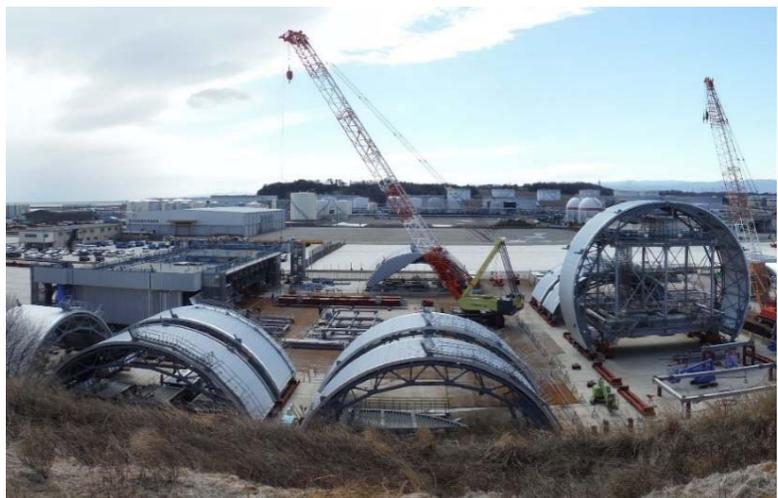
カバー架構部材の保管状況
(2015.3.10撮影)

- 1F構内にてカバー設置作業を円滑に進めることができるように、小名浜港で組立作業の確認を行った。
- 燃料取り出し用カバーの架構部材(鉄骨トラス・ガーダー等)は、工場製作が完了しており、1F構内での省人化を図るため構外で大組した架構を小名浜港で保管している。

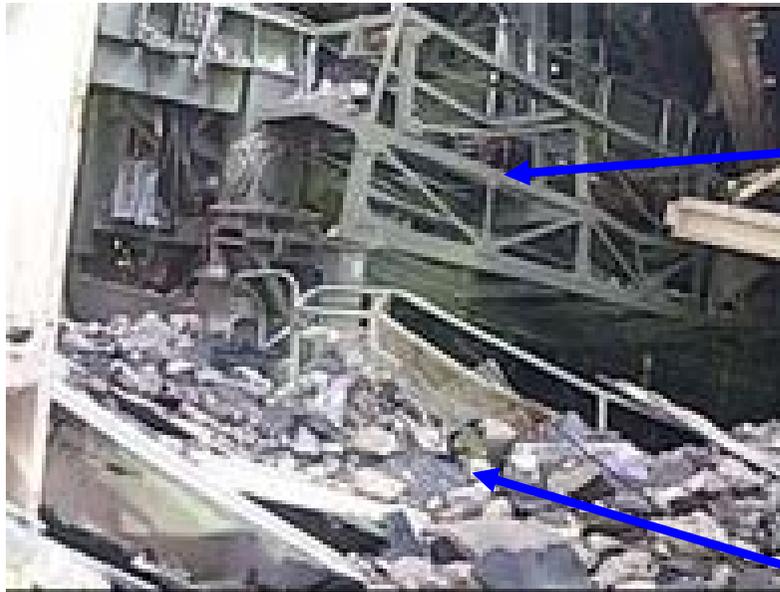
写真①

燃料取扱機

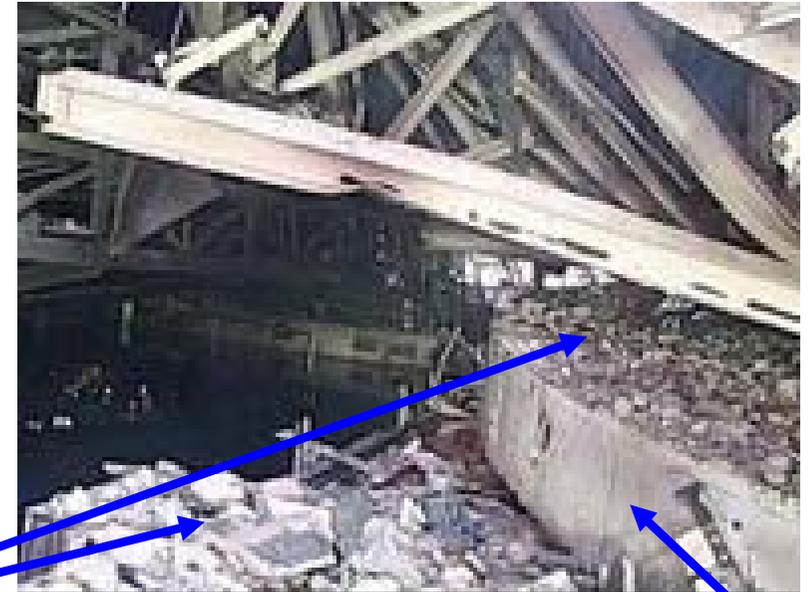
写真③

ガレキ

原子炉ウェルカバー

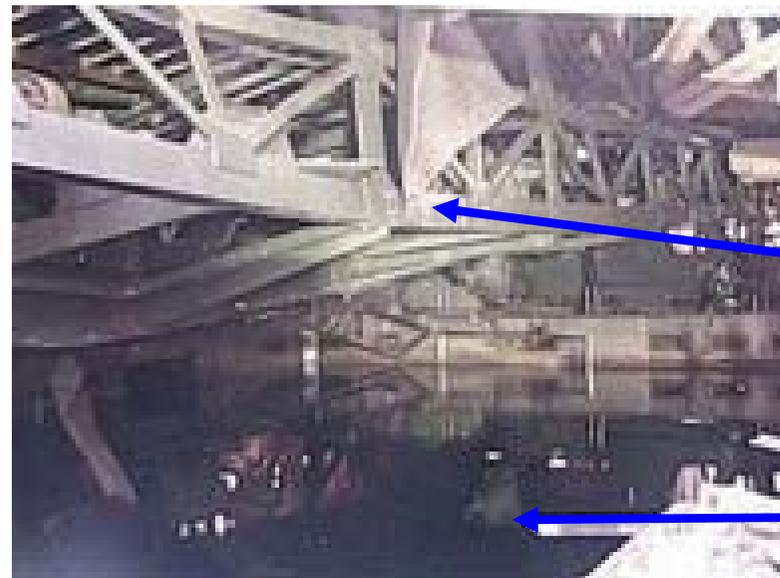
写真②

燃料取扱機(下部)

使用済燃料プール水面

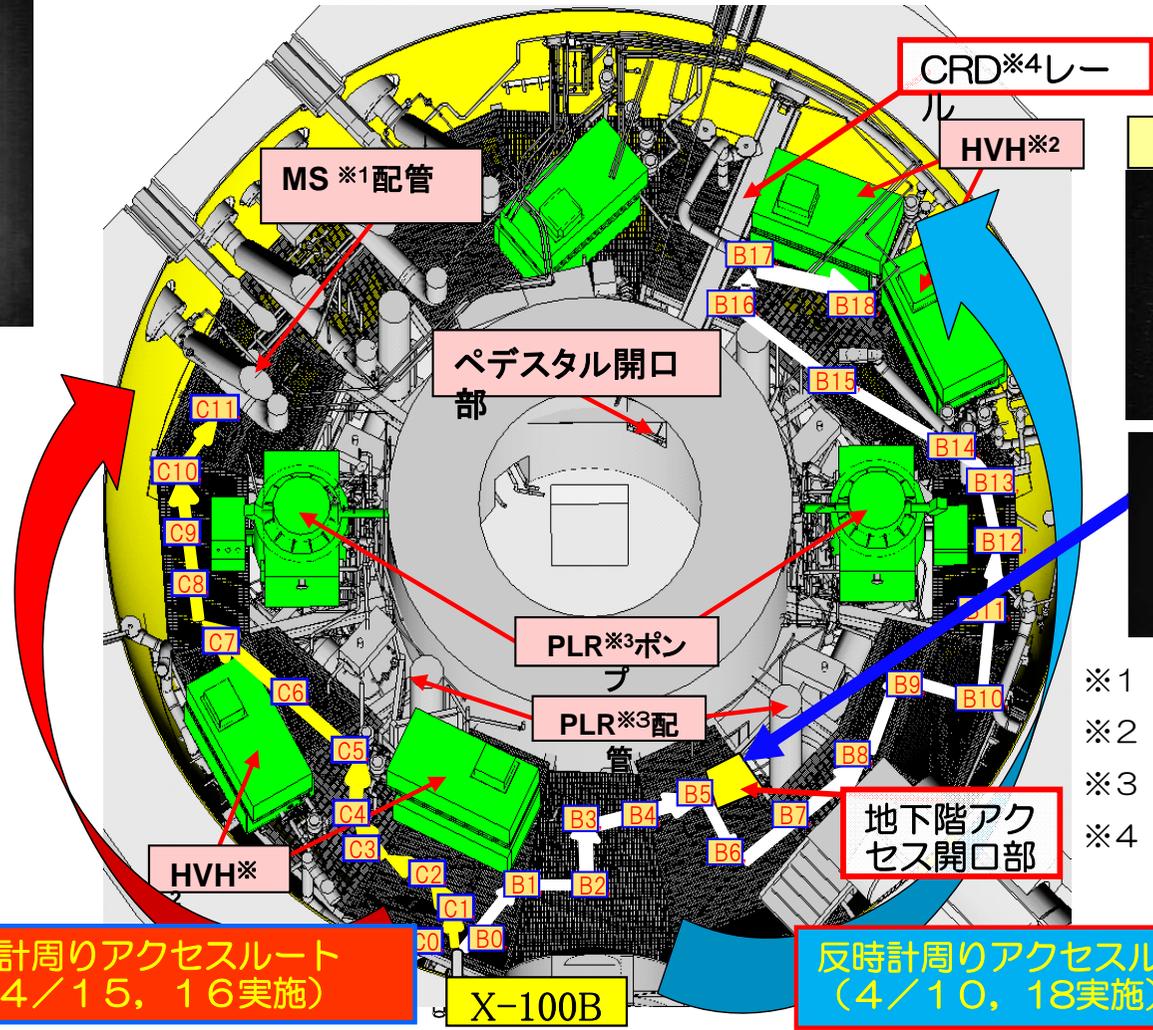
- 2015年4月、1号機格納容器内部の状況を調査するため、1階グレーチングにX-100Bペネトレーションを通じてロボットを投入
- 内部の線量や温度とともに多くのビデオ撮影を実施

- ※1 主蒸気系
- ※2 空調ユニット
- ※3 原子炉再循環系
- ※4 制御棒駆動機構

時計周りアクセスルート (4/15, 16実施)

反時計周りアクセスルート (4/10, 18実施)
