福島第一原子力発電所の状況

2015年9月11日

東京電力(株)常務執行役
福島第一廃炉推進カンパニー・プレジデント
兼 廃炉・汚染水対策最高責任者

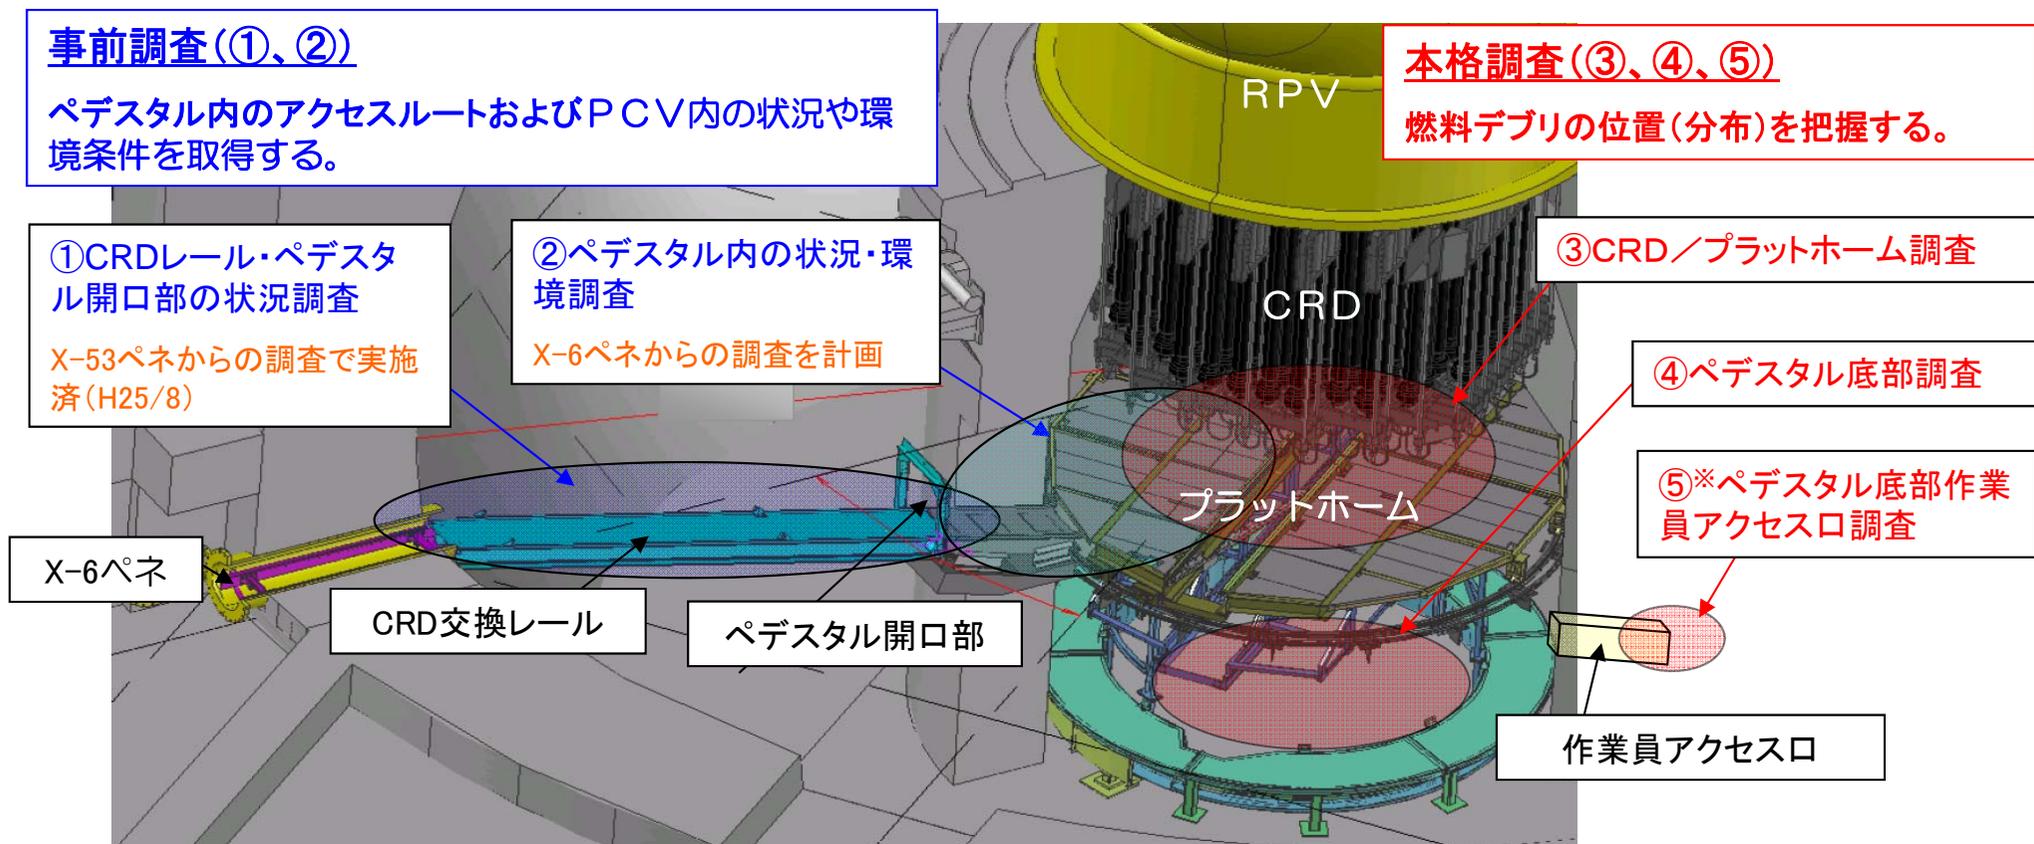
- X-6ペネ→CRD交換レール→ペDESTAL開口部を經由しペDESTAL内に調査装置を投入することでペDESTAL内の燃料デブリの位置(分布)の把握を目的とした調査を計画しており、①→②→③,④,⑤の順で段階的に調査を進める予定。
- 事前調査としてCRD交換レール～ペDESTAL開口部の状況調査(事前調査①)を実施。

※⑤はペDESTAL外からのアクセスについても検討中

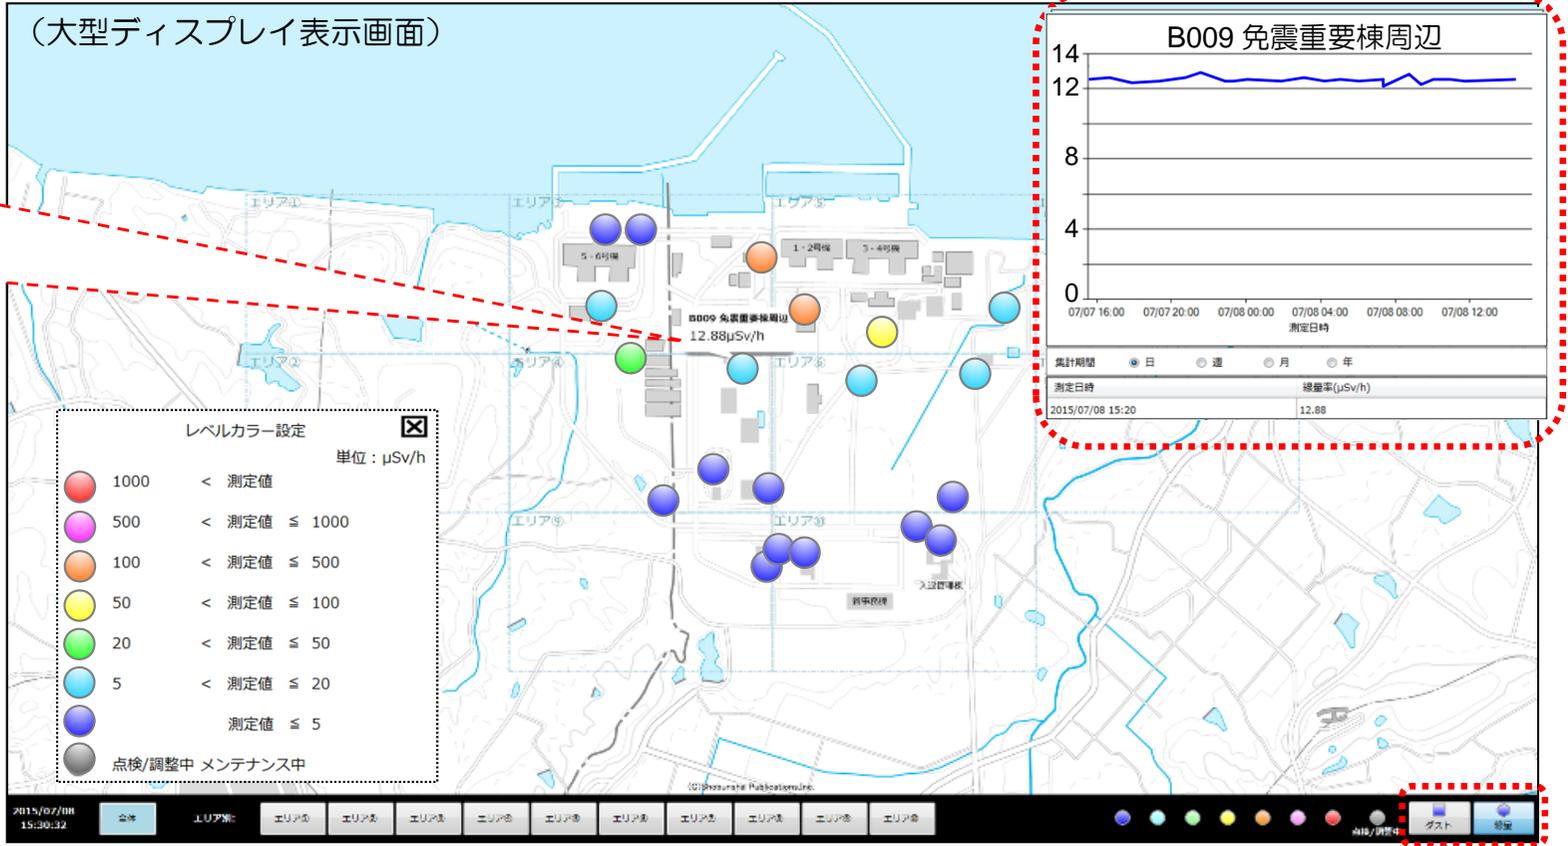
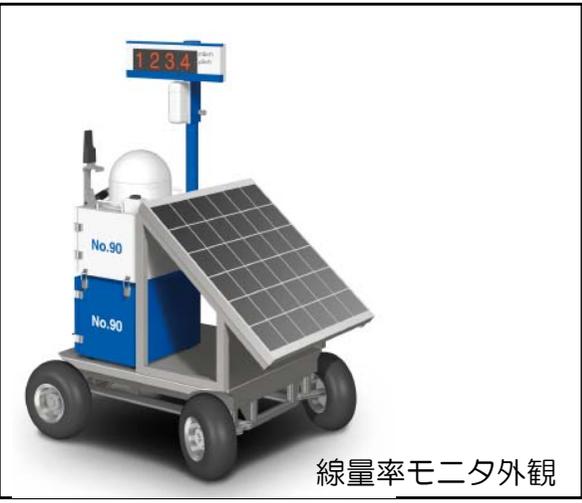
■ 構内各所に線量率モニタを設置(現在20箇所。将来的に70箇所に拡大予定)し、現場の線量率を連続表示させるとともに、免震棟など作業員の往来が多い箇所に設置した大型ディスプレイにもリアルタイム表示させ、作業員が線量率を確認しやすい環境を整備。また、同システムに連続ダストモニタの測定結果も、順次、表示させる予定(現在2箇所、将来的に10箇所)。

マーカーにタッチするとトレンド表示(日/週/月/年単位で表示切替可能)

マーカーにタッチすると最新値がポップアップ表示

ダスト濃度 [左] と線量率 [右] の表示切替
