# IRIDにおける1F廃炉のための ロボット技術開発

令和6年9月13日

国際廃炉研究開発機構 (IRID)  
奥住 直明

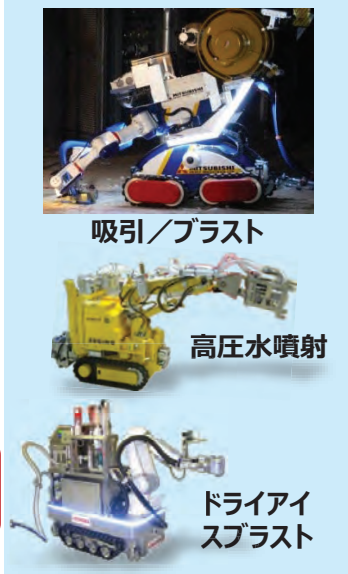
## 低所(床, 下部壁面)用

R/B内の線量が高く容易に人が近づけない。**作業場所の環境改善（線量低減）**が必要。

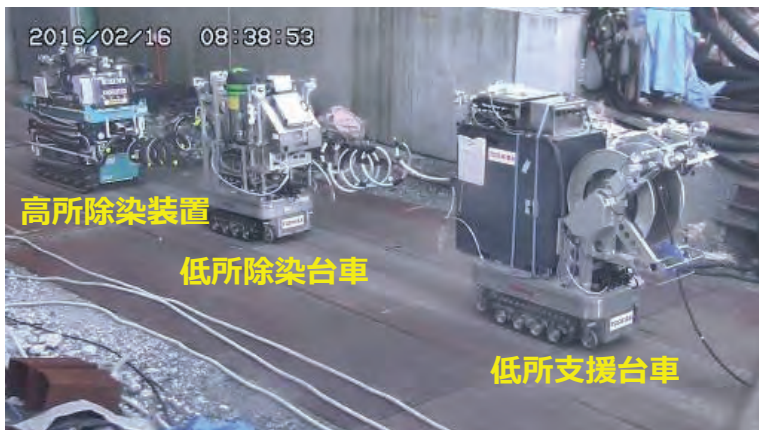
☐ : 吸引    ☐ : ドライアイス

3号機R/B内への進入風景

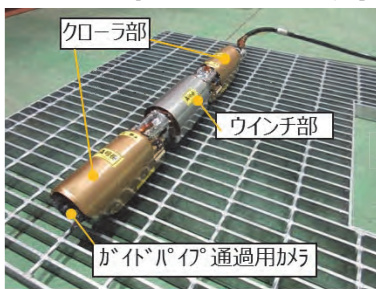
#### ペDESTル外側の調査（1号機）

##### ○形状変化型ロボット（B2調査）

変形

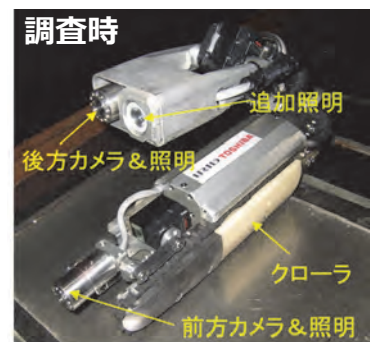
#### ペDESTル内側の調査（2号機）

##### ○クローラ型遠隔調査ロボット（A2調査）

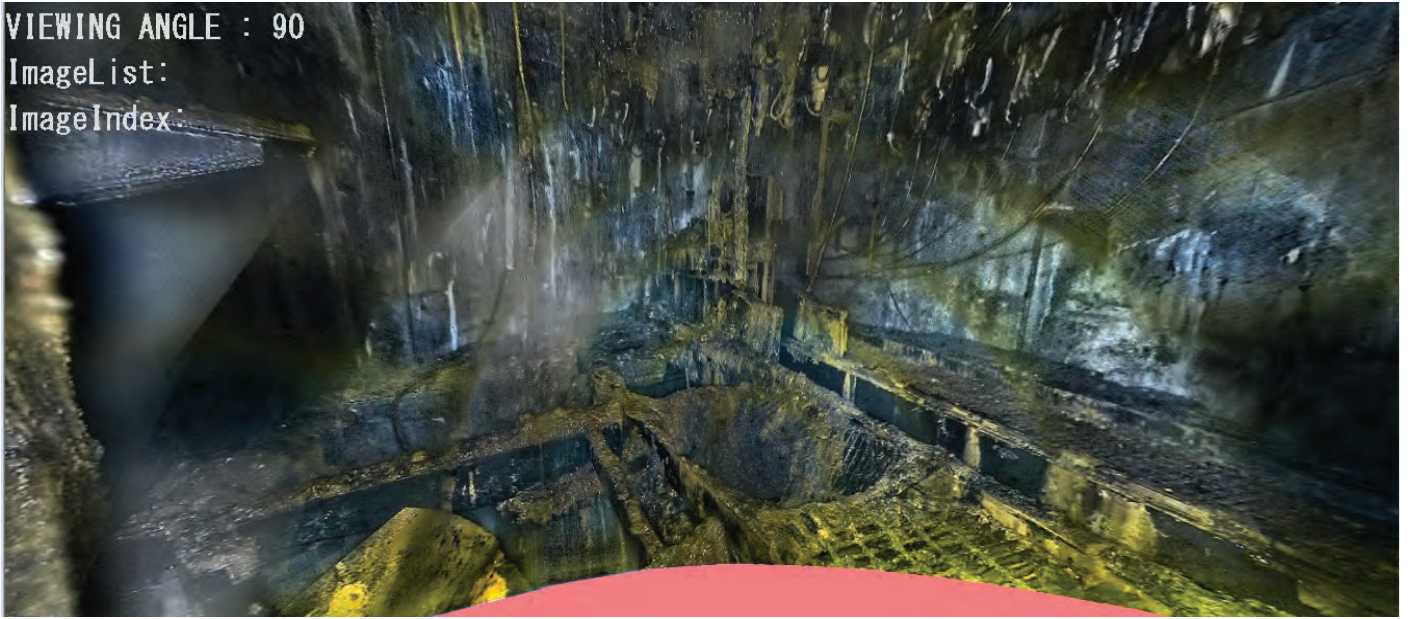
### ペDESTAL内 上部 (画像処理後)

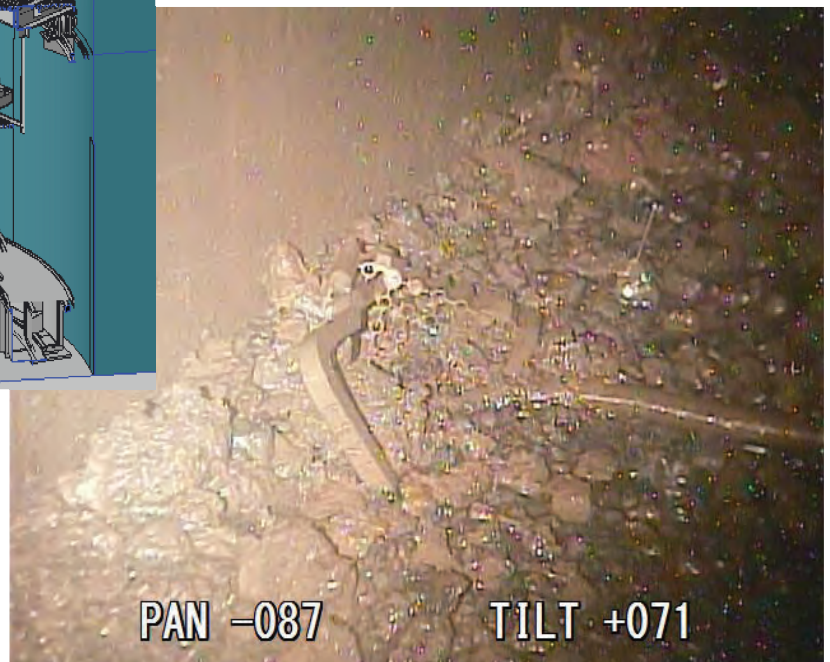
2号機格納容器内底部  
(鳥瞰イメージ)

画像：2号機格納容器内底部,  
ペDESTAL内 内壁付近

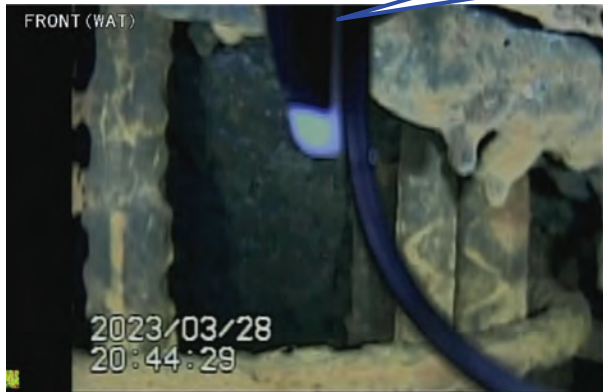
写真1. ペDESTAL開口部内から見えているコンクリート残存部

- ペDESTAL外部から見えているコンクリート残存の可能性の高い部分（事故前に設置されたボルトの締結状態が確認できる。）について、2023/3の調査にて、ペDESTAL壁内部でも対応する部分を確認した
- ペDESTALの外壁開口部右側におけるコンクリートの消失は限定的と考えられる
- 確認された外側の鉄筋は、開口部右7本、左11本。耐震評価においては、開口部とあわせ、角度にして64°に相当するとして設定

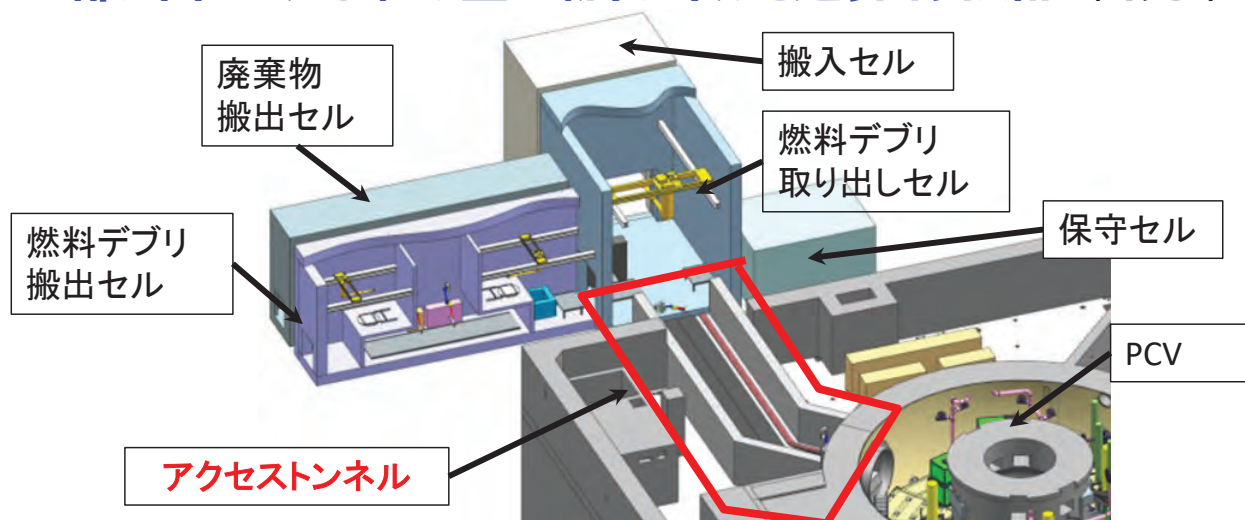
アクセストンネル工法の配置イメージ

- アクセストンネル工法では、**重量物のトンネル（約800トン）**を原子炉建屋外から**精密な位置制御で送り出し、格納容器へ接続**させる必要有
- 橋梁等の工事で実績がある重量物送り出し工法を応用し、**狹隘部に曲がった形状の重量物トンネルを送り出す技術**を開発中
