原子炉格納容器調査による炉内状況の推定

2015年9月11日

東京電力株式会社
滝沢 慎

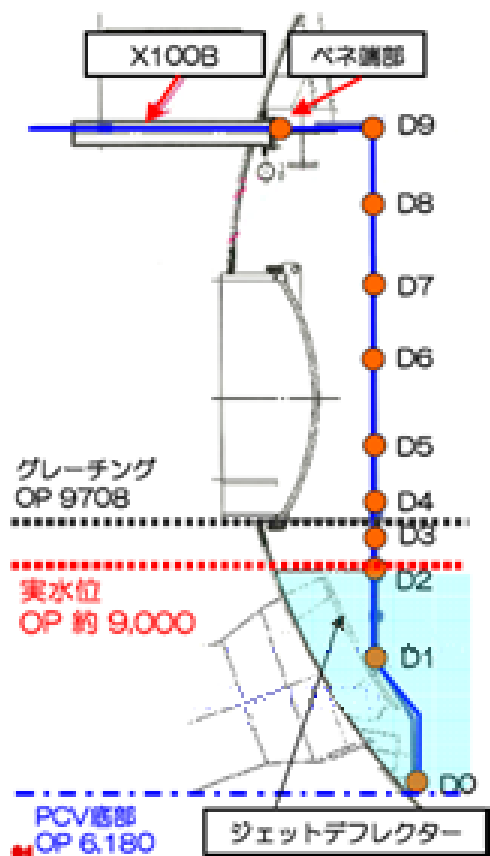
PCV内部調査(2012.10)

- 2012年10月※、調査装置をPCV貫通部（通称ペネ）から挿入することによりPCVの水位を約2.8mと確認した
- 2012年9月、S/Cへの窒素封入試験によりS/C内の水位はほぼ満水であることを確認した

ケーブル先端に取り付けたカメラ、線量計、温度計等をPCV貫通部（通称ペネ）から挿入して調査を実施した。

水位はケーブル送り出し量により測定した。

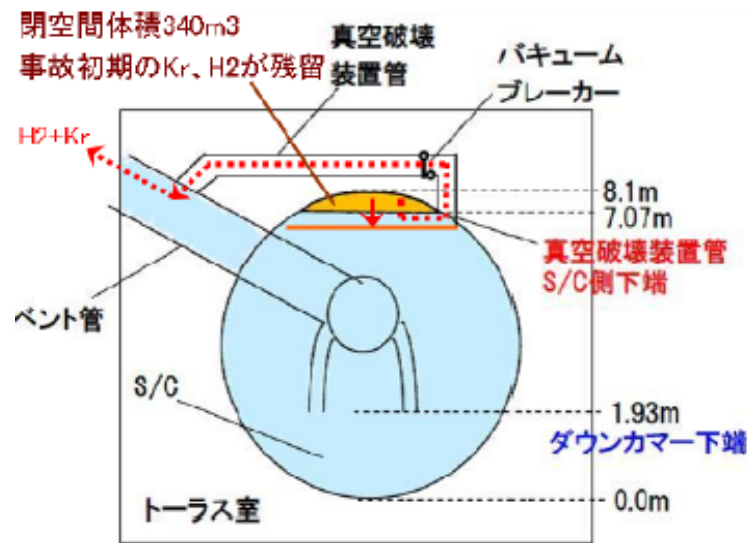
S/C窒素封入試験(2012.9)

ドライウェルにKr及び水素が定期的に放出される現象はS/C上部の真空破壊ラインからの放出と推定した。窒素封入試験を実施することで、この推定を実証した。

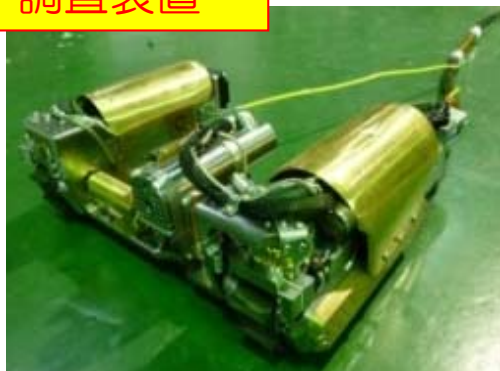
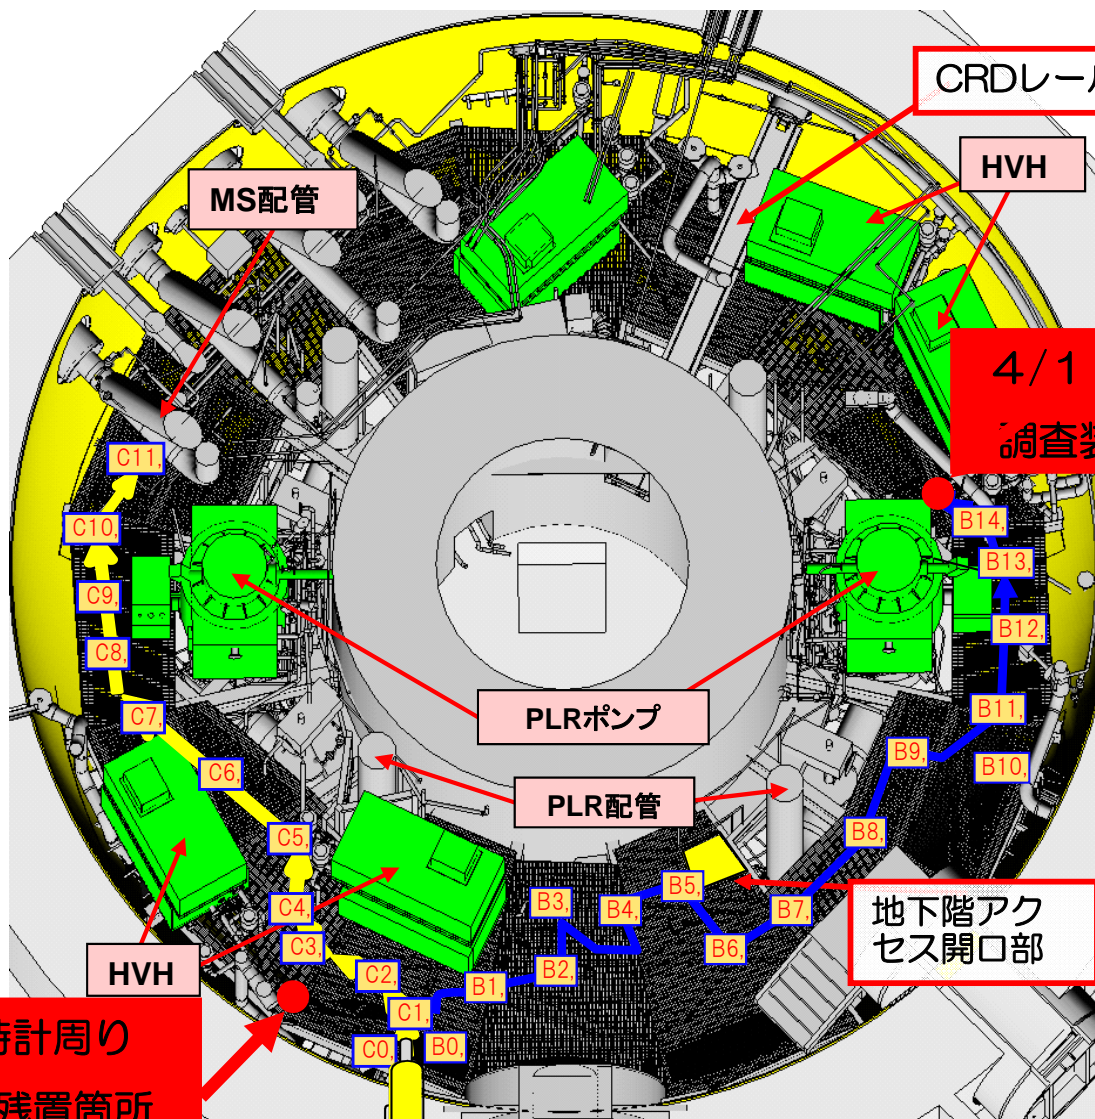
■2015年4月、自走式調査装置を用いてPCV1階グレーチング上の調査を実施、画像、線量率、温度データを取得

4/13反時計周り
調査装置残置箇所

4/20時計周り
調査装置残置箇所

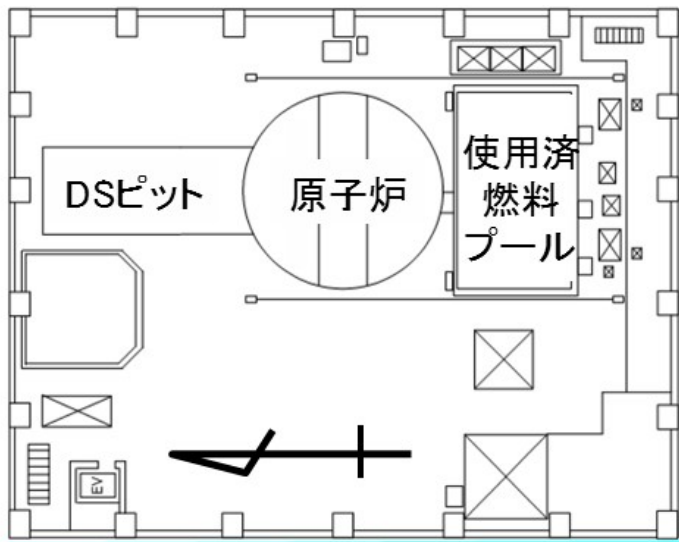
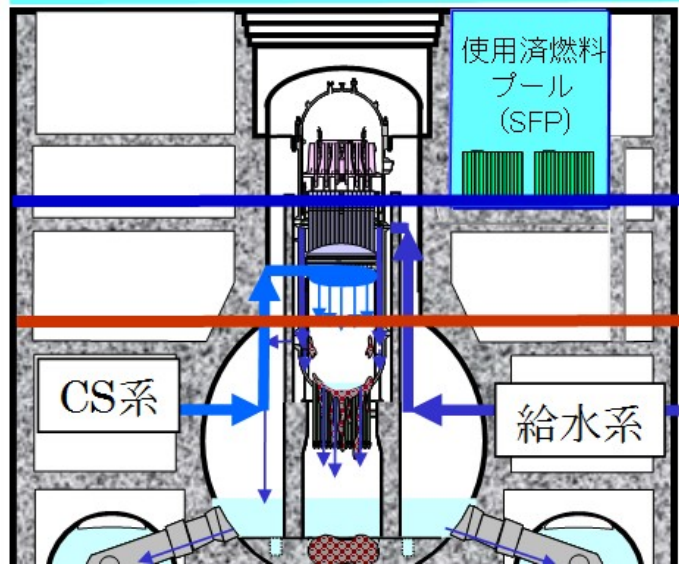
■ 2つの測定器の測定結果を合成することで、高さごとの高密度物質の分布を表示すると、使用済み燃料プール（SFP）には高濃度物質が見られ、炉心部には高濃度物質は見られない

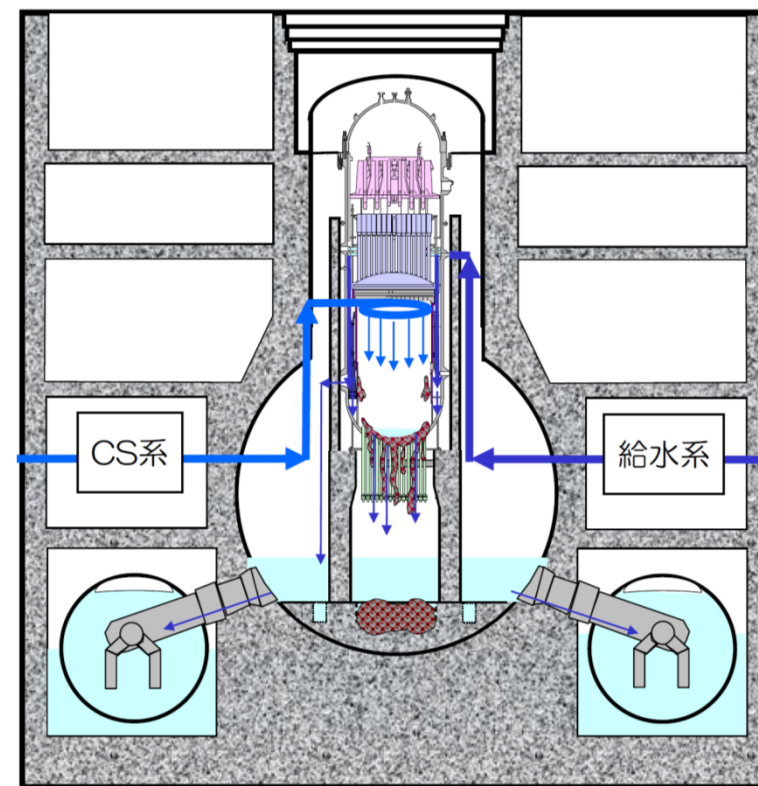
1号機の炉心・格納容器の状況推定図

- D/W内水位は底部から約3m程度
- S/C内水位はほぼ満水
- サンドクッションドレイン管からの漏えいを確認
～ドライウェルに落下した燃料がPCVシェルに影響を与えた可能性あり
- S/C真空破壊ラインの伸縮継手カバーからの漏えいを確認
- 元々燃料が配置されていた炉心位置に大きな燃料の塊は確認できていない

- 事故後溶融した燃料はほぼ全量が原子炉圧力容器下部プレナムへ落下した。下部プレナムに落下した燃料デブリは、大部分が原子炉格納容器ペDESTALに落下したと考えられる

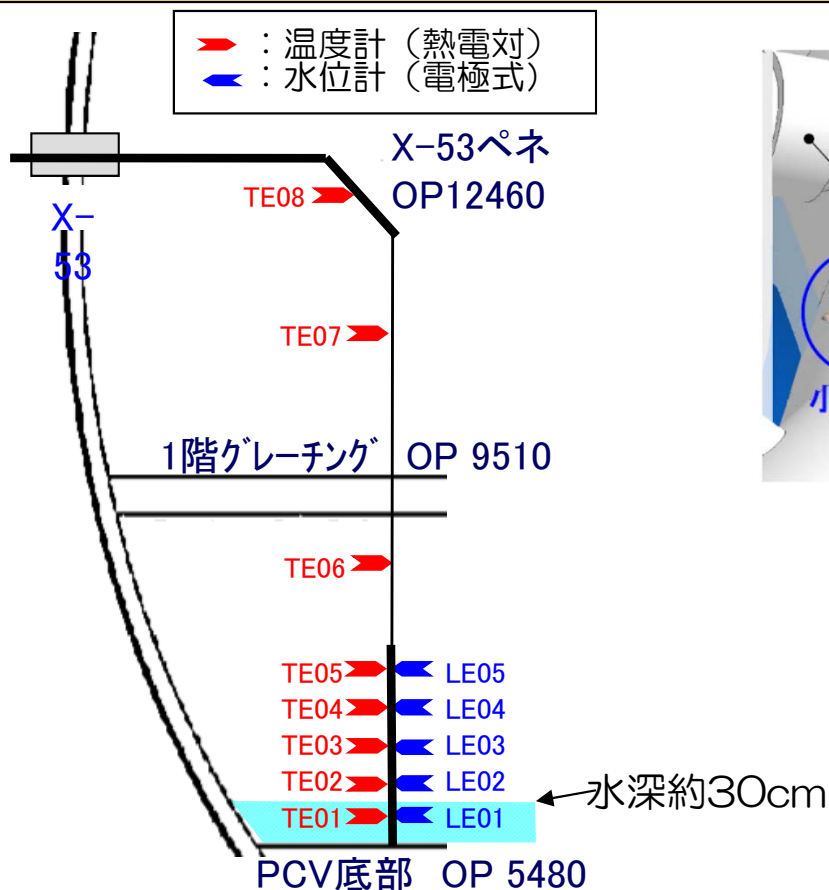
2014年6月調査のイメージ

- 2012年3月、ケーブル先端にカメラ、線量計、温度計を取り付けた調査装置をPCV内に挿入した。その後の調査で、PCVの水位は約30cmと判明。（ベント管オーバーフロー高さ34.4cmと同等）
- 2013年12月～翌3月、四足歩行ロボットを用いてベント管下部の調査を実施したところ、全てのベント管において調査部位に漏えいは見られなかった

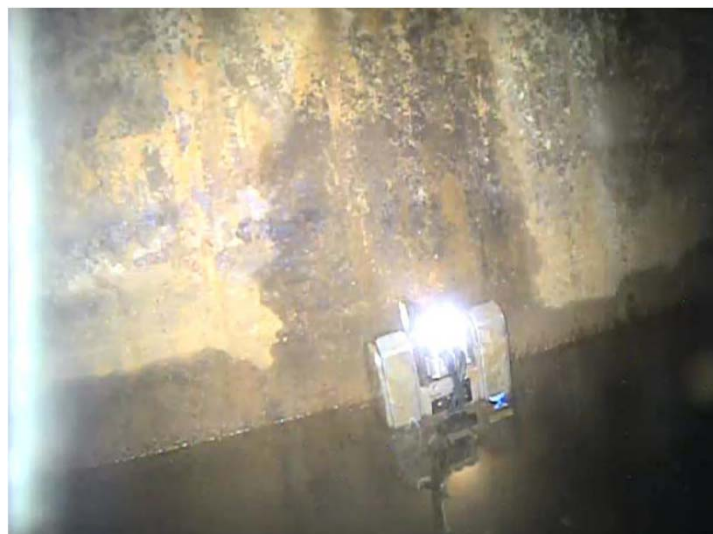
測定時の状況

- 2014年1月、S/C外面より超音波によりS/C内水位を測定した
- S/C内水位は、トーラス室内滞留水とほぼ同じレベルで連動している。S/C内の下部又は接続配管の水没部から漏えいしていると考えられる

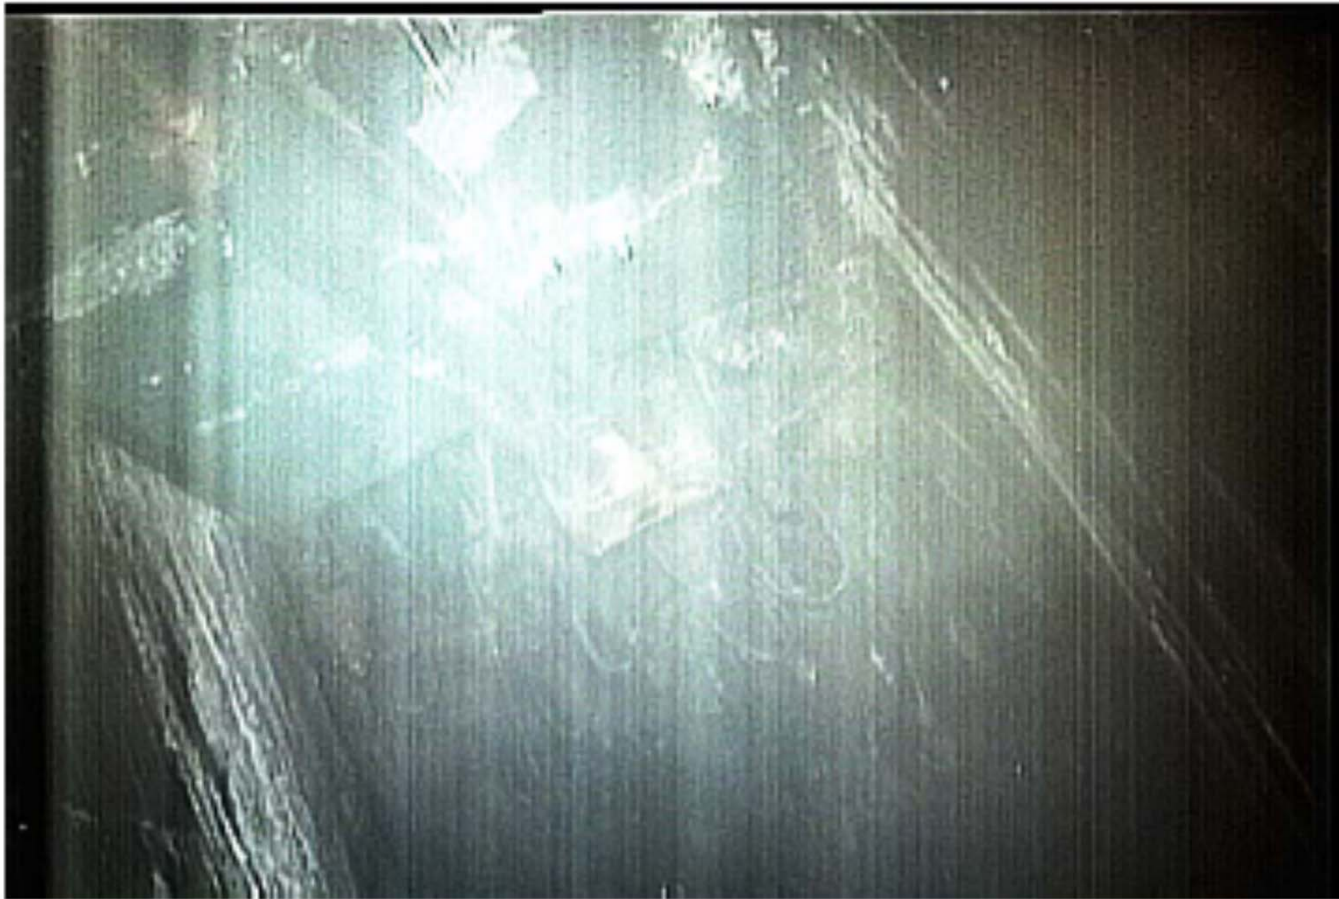
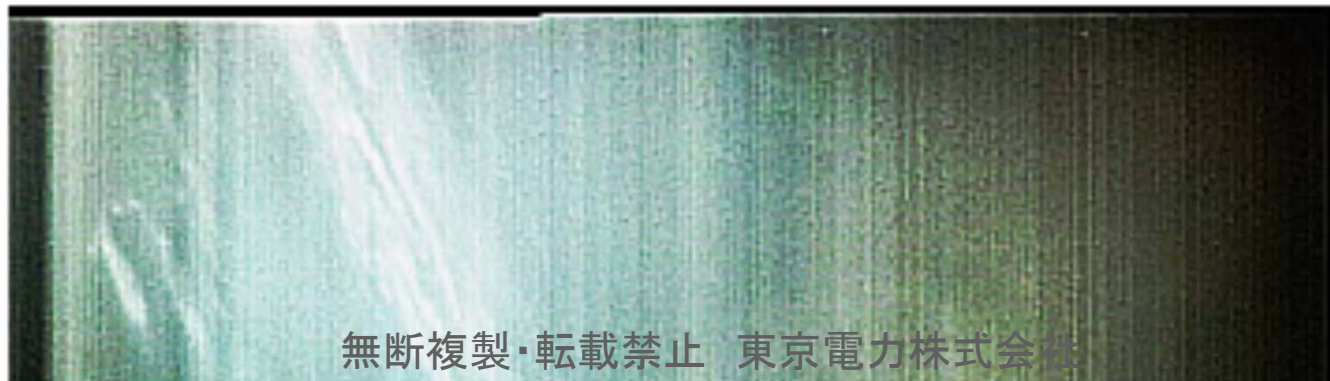
- 2013年3月、ケーブル先端にカメラ、線量計、温度計を取り付けた調査装置をPCV内に挿入した
- ペDESTAL開口部からペDESTAL内を撮影した結果、制御棒位置指示計用ケーブルが確認され、開口部近傍ではRPV下部に大きな損傷がないと考えられる
- CRD交換レール上の線量率は、24~36Sv/h。ペDESTAL開口部に近づいても燃料デブリへの接近を示唆するような急激な線量上昇はみられなかった。

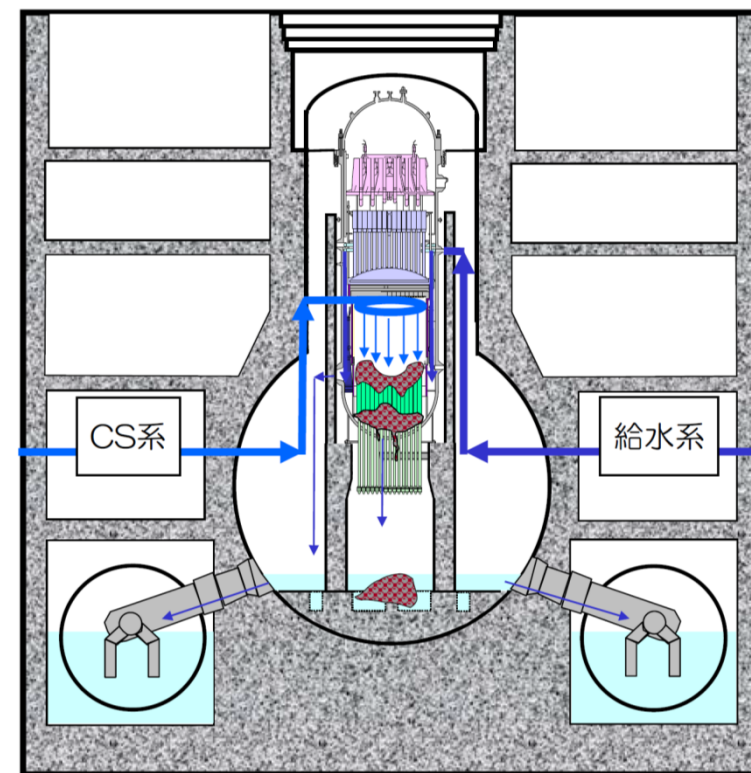
2号機の炉心・格納容器の状況推定図

- D/W内水位は底部から30cm程度
- S/C内水位は中央部付近であり、トラス室水位とほぼ同等
～水没部に漏えい部があるものと推定される
- 気中部に漏えいは確認されていない
- PCVペデスタル開口部開口部近傍ではRPV下部に大きな損傷がないと考えられる

- 事故後溶融した燃料のうち、一部は原子炉圧力容器下部プレナムまたは原子炉格納容器ペデスタルへ落下し、燃料の一部は元々の炉心部に残存していると考えられる。

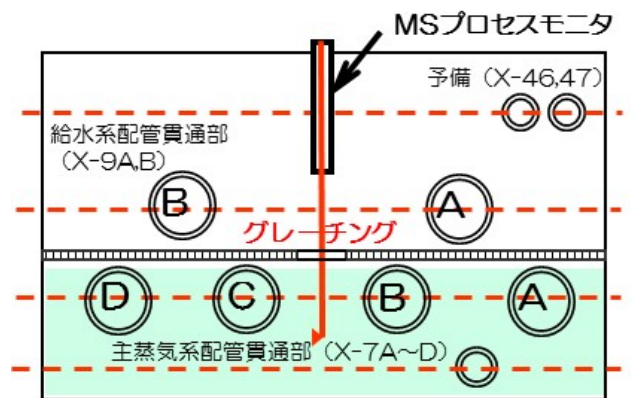
MSIV室からPCV側を見た図

- 2014年1月、主蒸気隔離弁室扉付近から近傍のファンネルに向かう水流を発見。その後、パンチルトカメラ、内視鏡による調査で主蒸気配管Dからの漏えいを確認
- 漏えい量は、画像からの分析により $1.2\sim 4.5\text{m}^3$ と推定（注水量 4.5m^3 ）
- 当該主蒸気管の高さと、水頭圧から推定される水位とは整合しており、この漏えい部は主要な漏えい部と考えられる

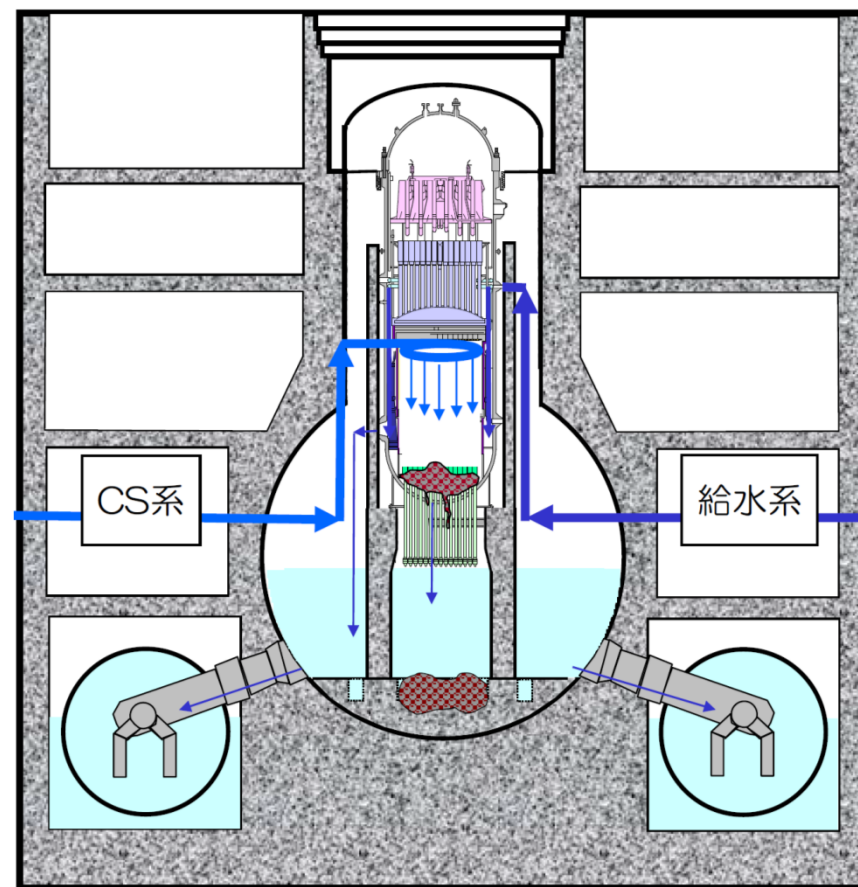
3号機の炉心・格納容器の状況推定図

- D/W内水位は底部から6.5m程度
- S/Cはほぼ満水
- 主蒸気配管Dの伸縮継手付近からの漏えいを確認

- 事故後、溶融した燃料のうち、一部は原子炉圧力容器下部プレナムまたは原子炉格納容器ペDESTアルへ落下している。燃料の一部は元々の炉心部に残存していると考えられる。

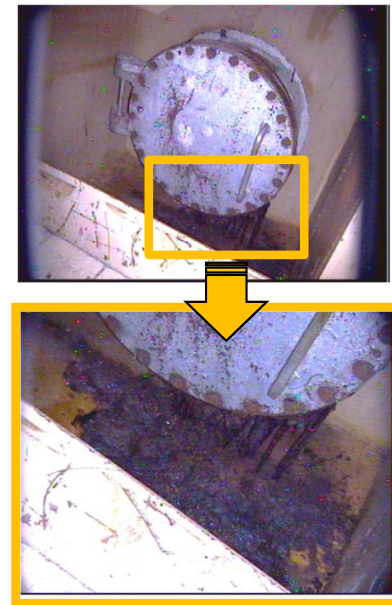
- X-6ペネ周辺の躯体の天井部及び壁面に大きな損傷は見られない
- X-6ペネ表面に多少の錆はあるが大きな損傷は見られない
- X-6ペネフランジから床面に溶け出た跡が確認された
- X-6ペネフランジ中心部で1000mSv/hを超える線量が確認された

- * 溶け出たものについては以下のことが推定される
- ・ ペネフランジ用Oリング
 - ・ CRD交換機用ケーブル被覆材
